Voruntersuchungen am "FRANZISKANERKLOSTER Angermünde"
am 22.04.1991

Zusammenfassung:

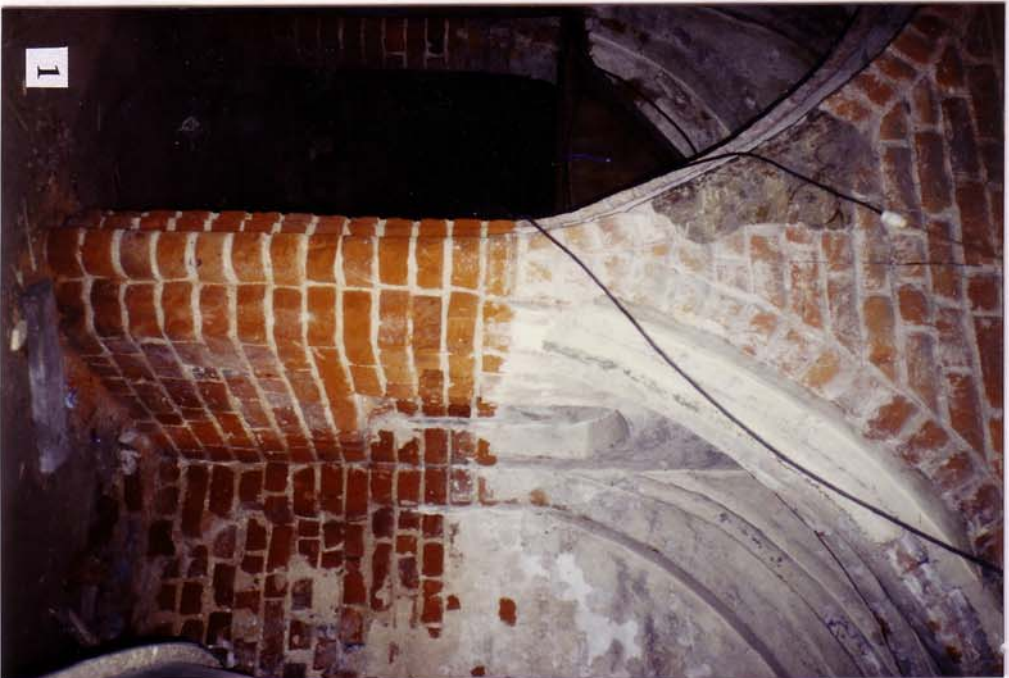
Bild 1:

Die Proben AN1/1- AN1/3 wurden am Lettner (in der zweiten Nische von Norden entnommen; Bild 1-3).

Übersichtsaufnahme der Probeentnahmestelle AN1/1- AN1/3 (Lettner, zweite Nische von Norden)

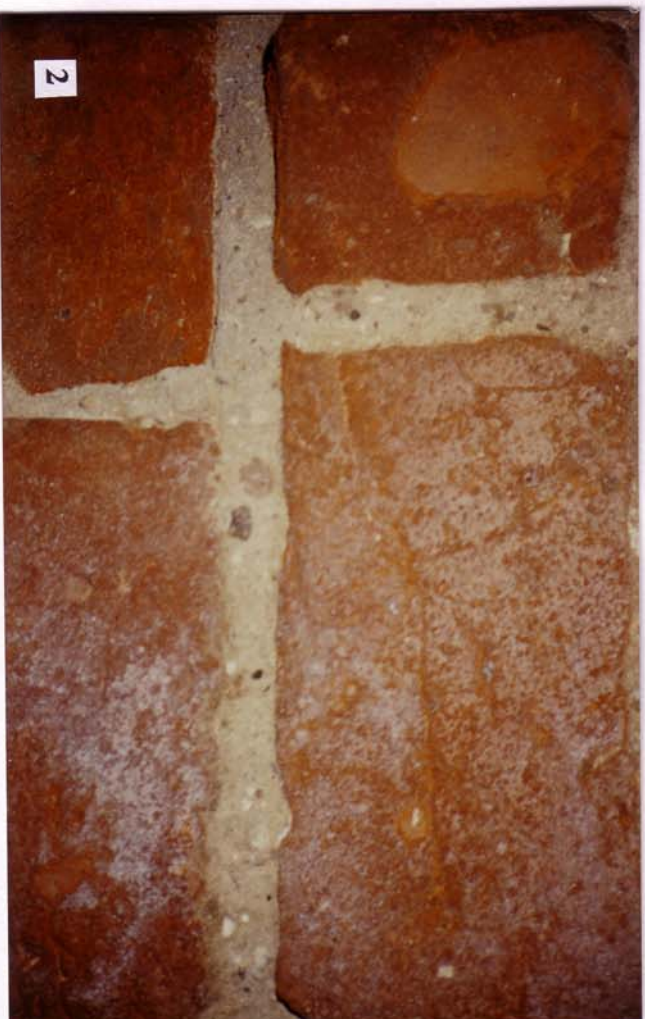
Bild 2:

weißes Salz auf rotem Ziegel

Ergebnis: Mit Hilfe der energiedispersiven Röntgenmikroanalyse wurde neben einem geringen Anteil an Calciumsulfat, hauptsächlich Natriumchlorid nachgewiesen (Bild 4). Auf den Bildern 5 und 6 sind NaCl-Kristalle in REM-Aufnahmen zu sehen.

Detail aus Bild 1 (Probeentnahmestelle AN1/1)

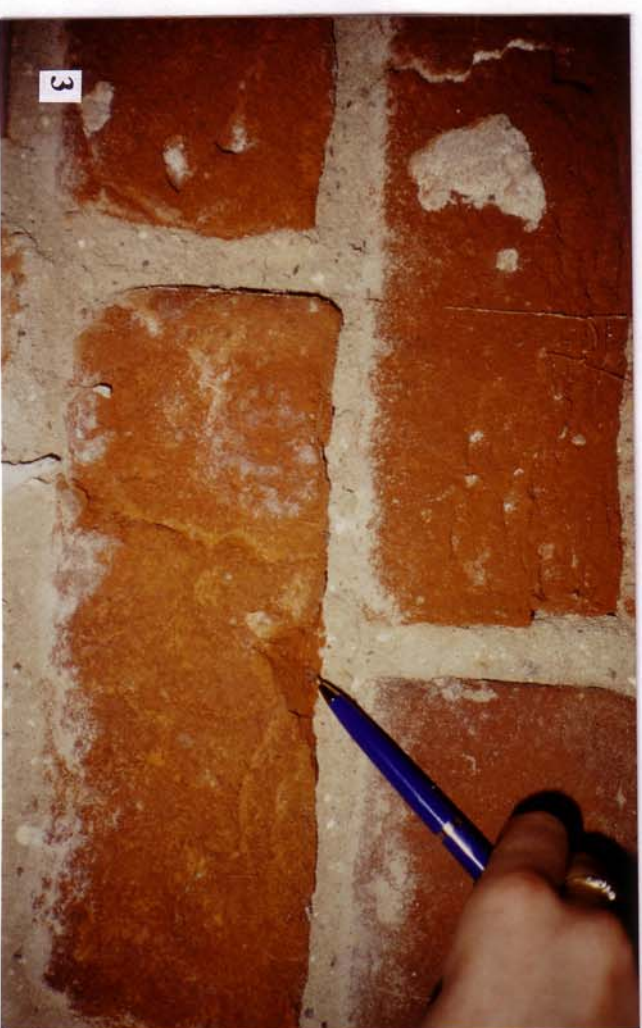
Bild 3:

Ergebnis: Bereits makroskopisch erkennbar, weist der Ziegel einen hohen Verwitterungsgrad (bzw. Zerstörungsgrad) auf.

Das Probenmaterial war stark durchfeuchtet und die nähere Umgebung der Probe "sandete" während der Entnahme sehr stark ab.

Detail aus Bild 1 (Probeentnahmestelle AN1/2 und AN1/3)

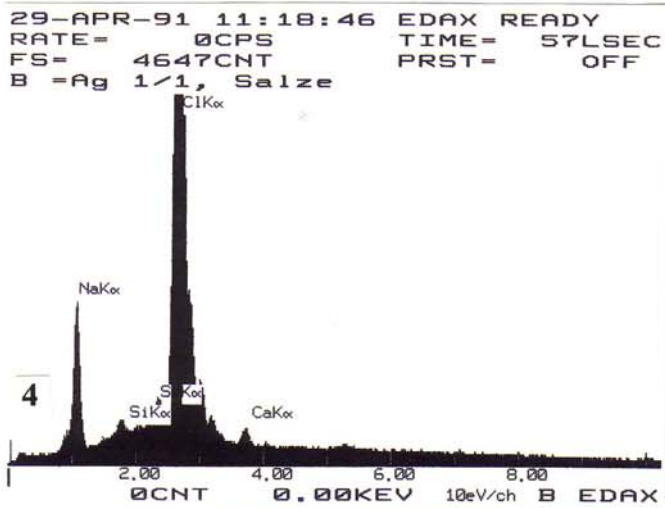
Bild 4:
 EDX-Übersichtsspektrum der Probe AN1/1
 (Salze: NaCl, CaSO₄)

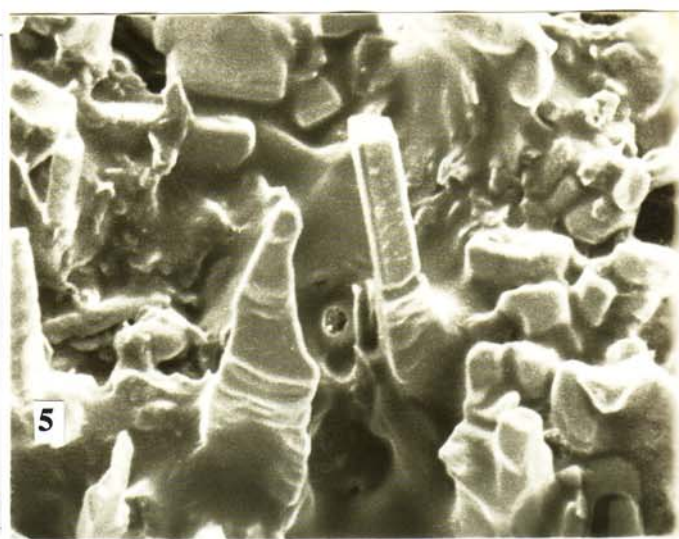
Bild 5:
 REM-Aufnahme in der Probe AN1/1 gefundener
 NaCl-Kristalle
 (1000-fache Vergrößerung, Bildbreite ca. 125μm)

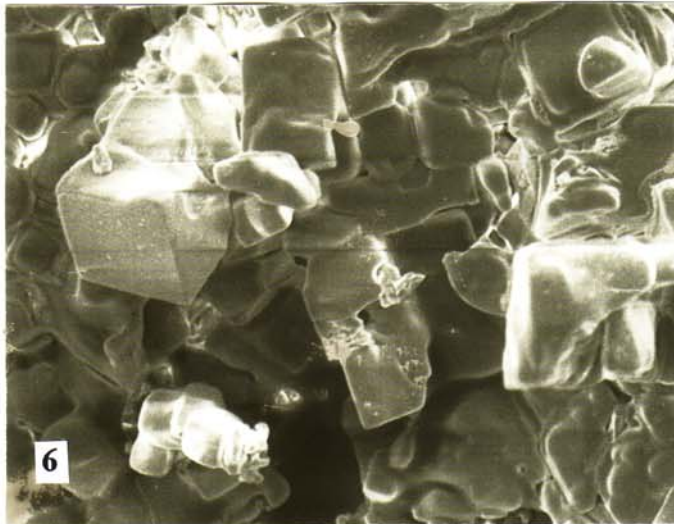
Bild 6:
 REM-Aufnahme in der Probe AN1/1 gefundener
 NaCl-Kristalle
 (900-fache Vergrößerung, Bildbreite ca. 140μm)

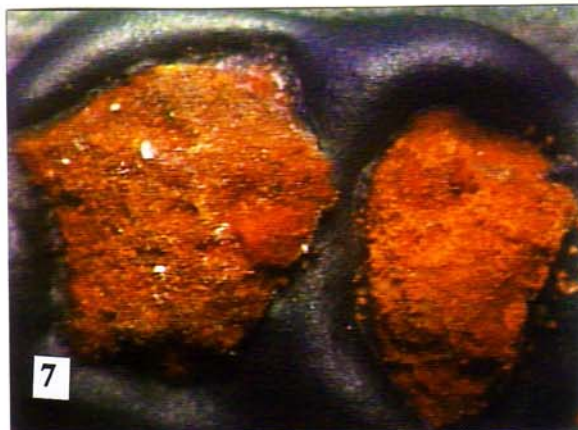
Bild 7:
 Lichtmikroskopische Aufnahme der präparierten Probe
 AN1/2 (10-fache Vergrößerung, links: Oberseite,
 rechts: Unterseite)

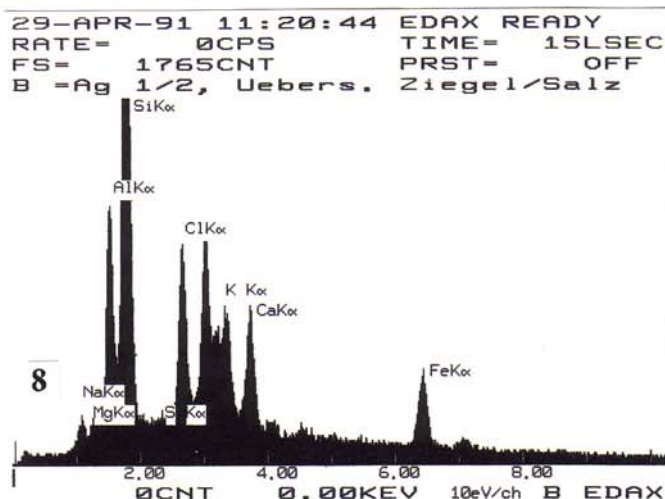
Mit Hilfe der EDX-Analyse wurde eine sehr hohe Salzbelastung des Ziegels in Form von NaCl festgestellt. Bild 8 zeigt ein Übersichtsspektrum des Ziegels.

Bild 8:
 EDX-Übersichtsspektrum des Ziegels (Probe AN1/2)

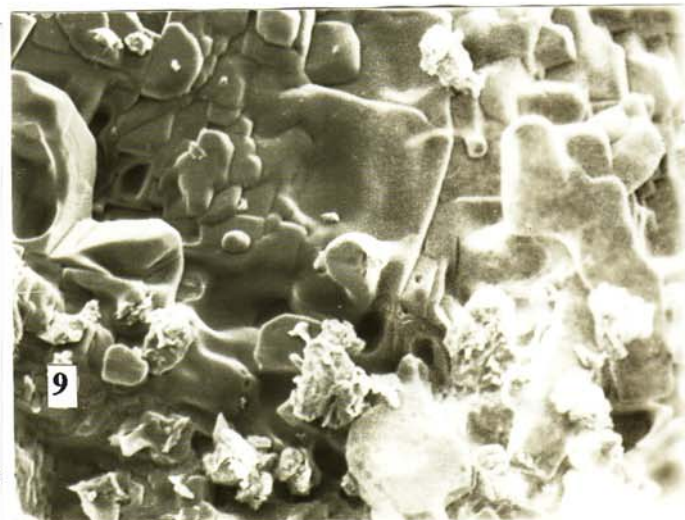
Die Ziegelmatrix war an vielen Stellen bereits weitgehend durch die gebildeten Salzkristalle ersetzt bzw. verdrängt (Bild 9)

Bild 9:
 REM-Aufnahme des Ziegel (Probe AN1/2, 1000-fache
 Vergrößerung, Bildbreite ca. 125μm), zu erkennen sind
 Ziegelreste und NaCl in unterschiedlichen
 Erscheinungsformen

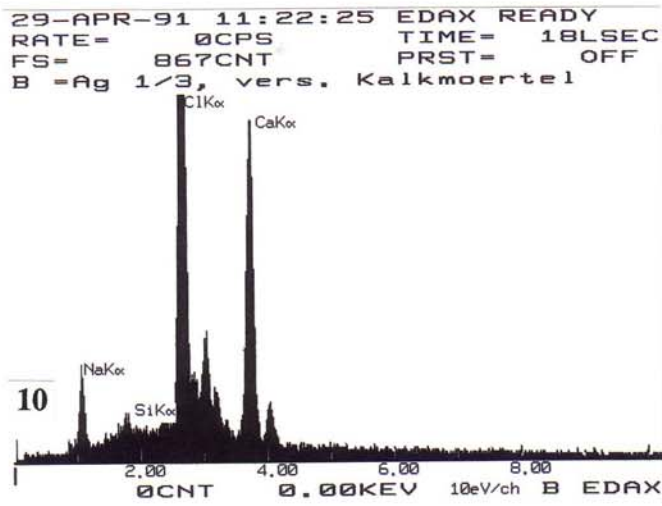
Ergebnis: Wie im Elementspektrum Bild 10 zu erkennen ist, handelt es sich bei diesem Mörtel um einen sehr stark durch NaCl belasteten Kalkmörtel.

Bild 10: EDX-Übersichtsspektrum der Probe AN1/3 (Kalkmörtel)

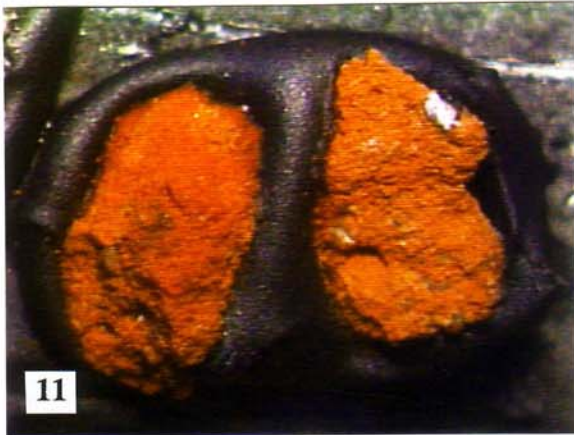
Bild 11: Lichtmikroskopische Aufnahme der präparierten Probe AN1/4 (10-fache Vergrößerung, links: Unterseite, rechts: Oberseite)

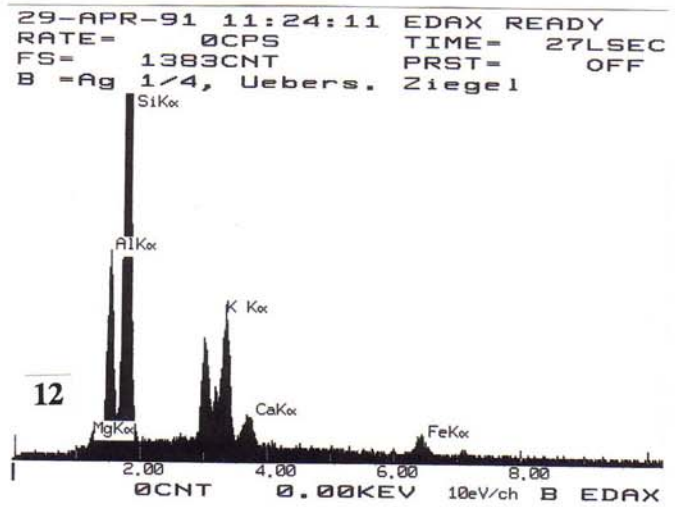
Im Unterschied zu Probe AN1/2 ist dieser Ziegel nicht mit Salzen belastet. Auch der im Heimlabor in Bremen durchgeführte N-Nachweis blieb negativ.

Bild 12: EDX-Übersichtsspektrum des Ziegels (Probe AN1/4)

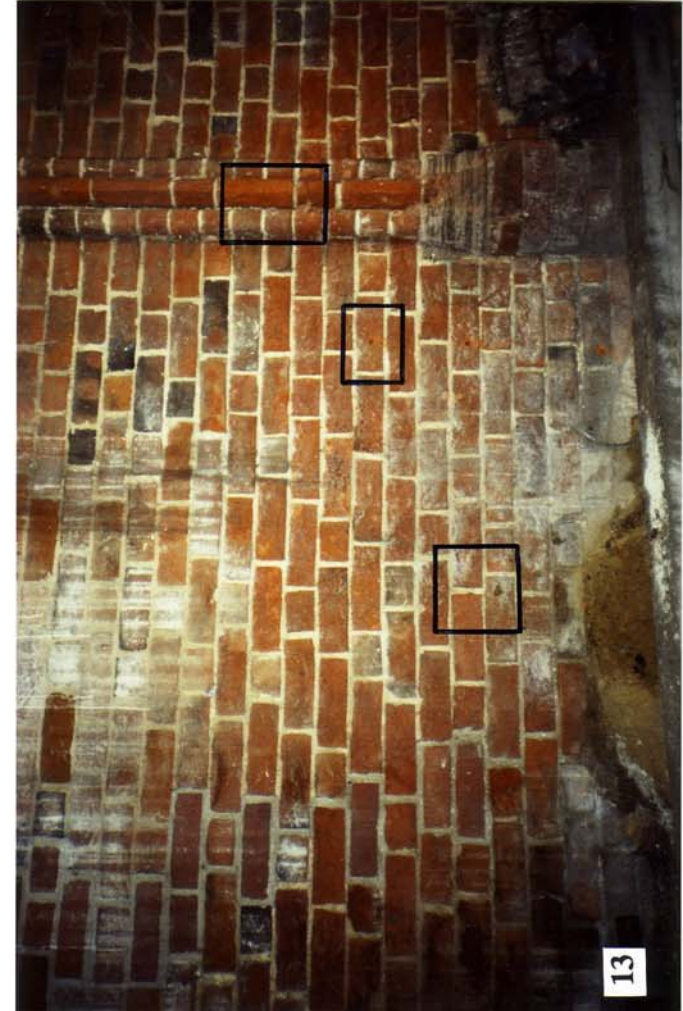
13

Bild 13: Übersichtsaufnahme der Probeentnahmestelle AN1/5- AN1/7 (Nordwestecke der Hauptschiffes, Nordseite), eingezeichnet sind die Bilder 14-16 (links: Bild 15, Mitte: Bild 16, rechts: Bild 14)

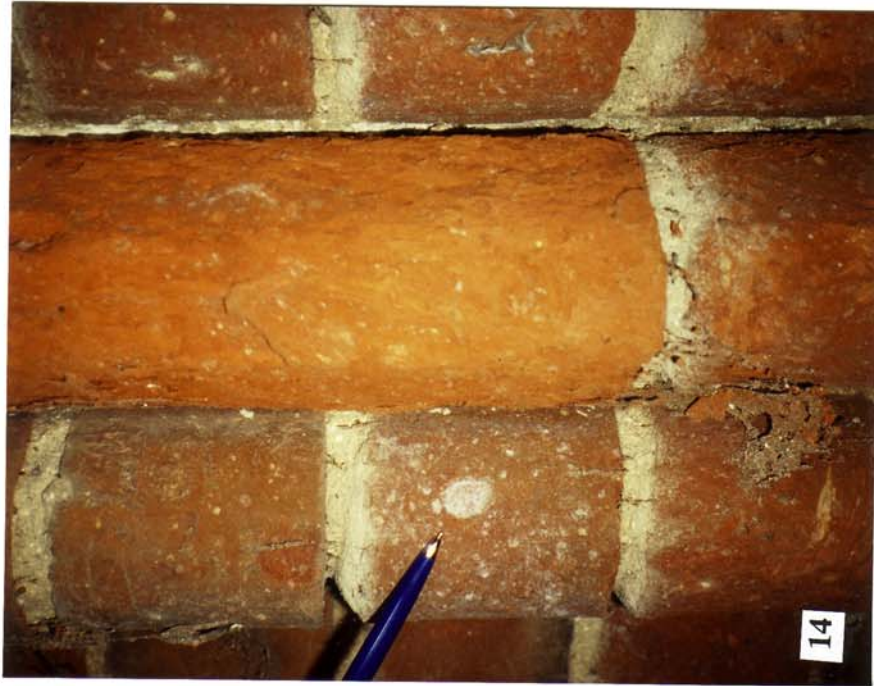
14

a) weißer Belag auf abblätterndem Ziegel (dünne Schalenverwitterung),

b) weißer kristalliner Belag auf Ziegel,

c) Kristalle auf angesetztem halben Pfeiler in ca. 1,5 m Höhe

Bild 14: Detail aus Bild 13 (Probeentnahmestelle AN1/6)

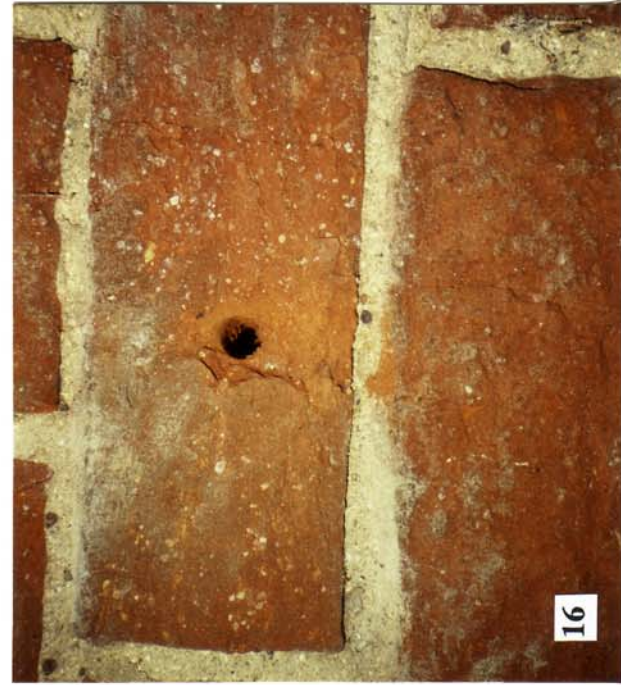
16

Bild 16: Detail aus Bild 13 (Probeentnahmestelle AN1/5)

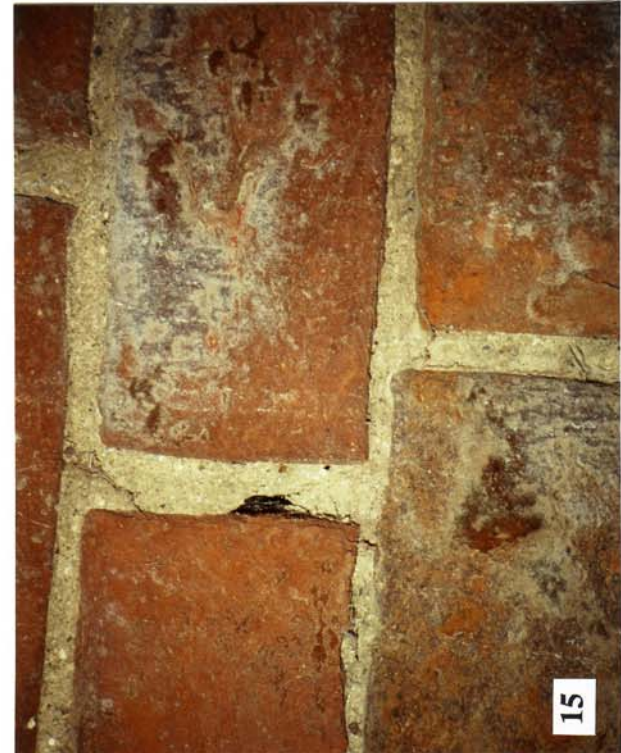
15

Bild 15: Detail aus Bild 13 (Probeentnahmestelle AN1/7)

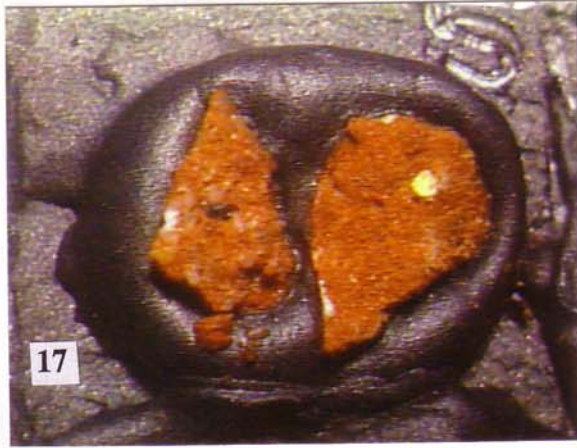
Ergebnis: Die Salzbelastung dieses Ziegels ist gering. Bild 18 zeigt ein Übersichtsspektrum. Bei den im Stereomikroskop auf der Oberseite der Probe vermuteten Salzen (Bild 17) handelt es sich um Lichtreflexionen an relativ großen Quarzkörnern aus Mörtelresten (Bild 19).

Bild 17:
 Lichtmikroskopische Aufnahme der präparierten
 Probe AN1/5
 (10-fache Vergrößerung, links: Oberseite, rechts: Unterseite)

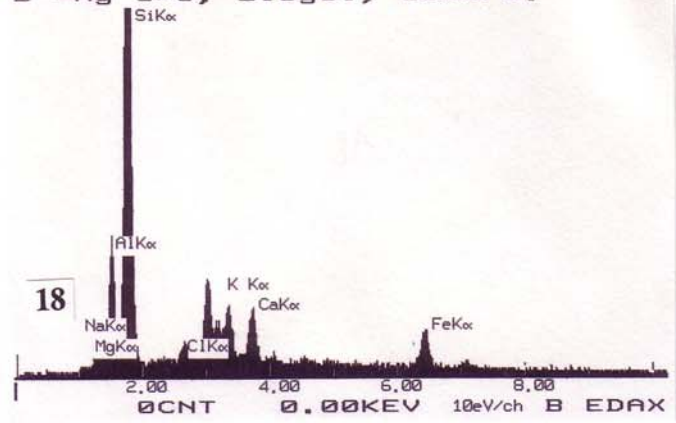
Bild 18:
 EDX-Übersichtsspektrum des Ziegels (Probe AN1/5)

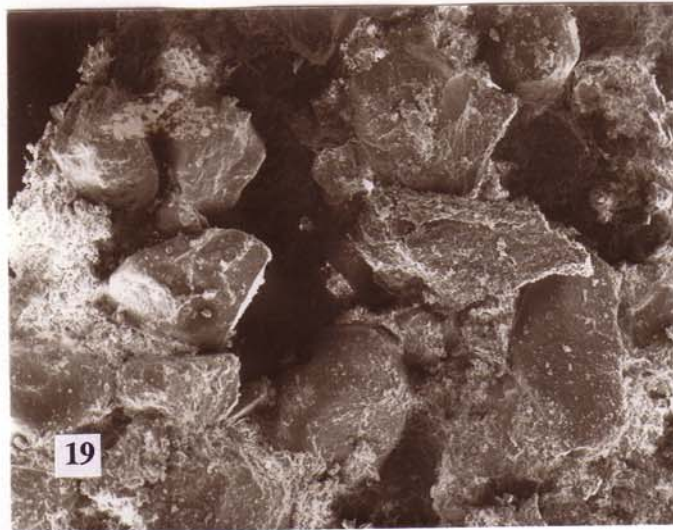
Bild 19:
 REM-Aufnahme der Oberfläche (Quarzkörner) von Probe
 AN1/5 (200-fache Vergrößerung, Bildbreite ca. 0,65mm)

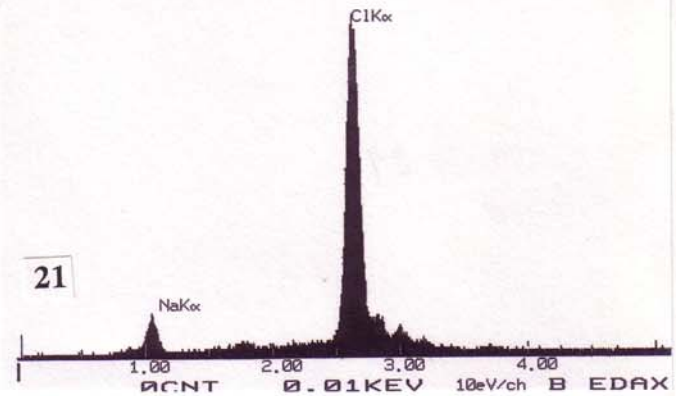
Ergebnis: Bei allen drei, aus unterschiedlichen Entnahmebereichen stammenden Salzen handelt es sich neben CaSO_4 im wesentlichen um NaCl.

Bild 21:
 EDX-Spektrum gefundener Salze in Probe AN1/6 (NaCl)

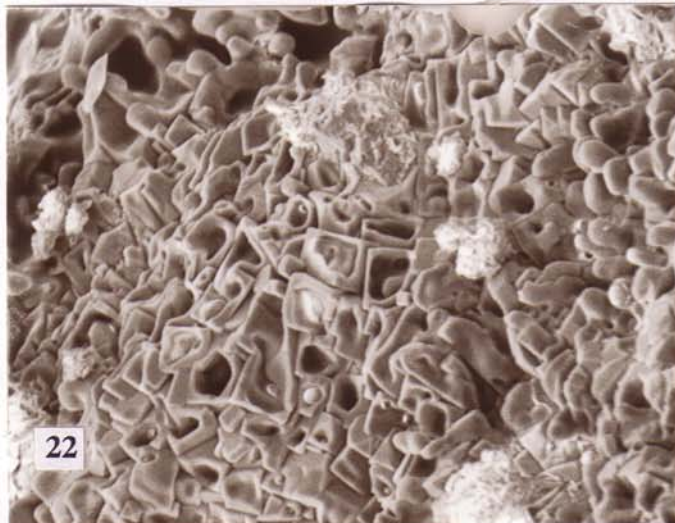
Bild 22:
 REM-Aufnahme von NaCl-Kristallen in Probe AN1/6
 (1000-fache Vergrößerung, Bildbreite ca. 125µm)

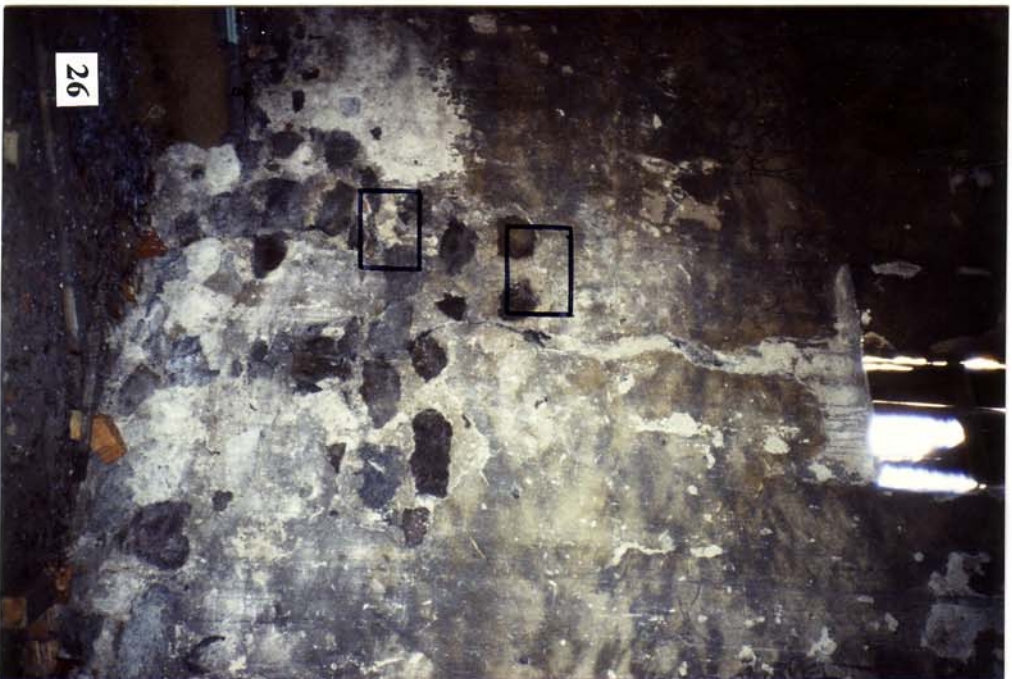
26

Übersichtsaufnahme der Probe
entnahmestelle AN1/8 und AN1/9
(Südseite der Hauptschiffes,
Feldsteinmauer der alten Kirche),
eingezeichnet sind die Bilder 27
und 28 (oben: Bild 27, unten: Bild 28)

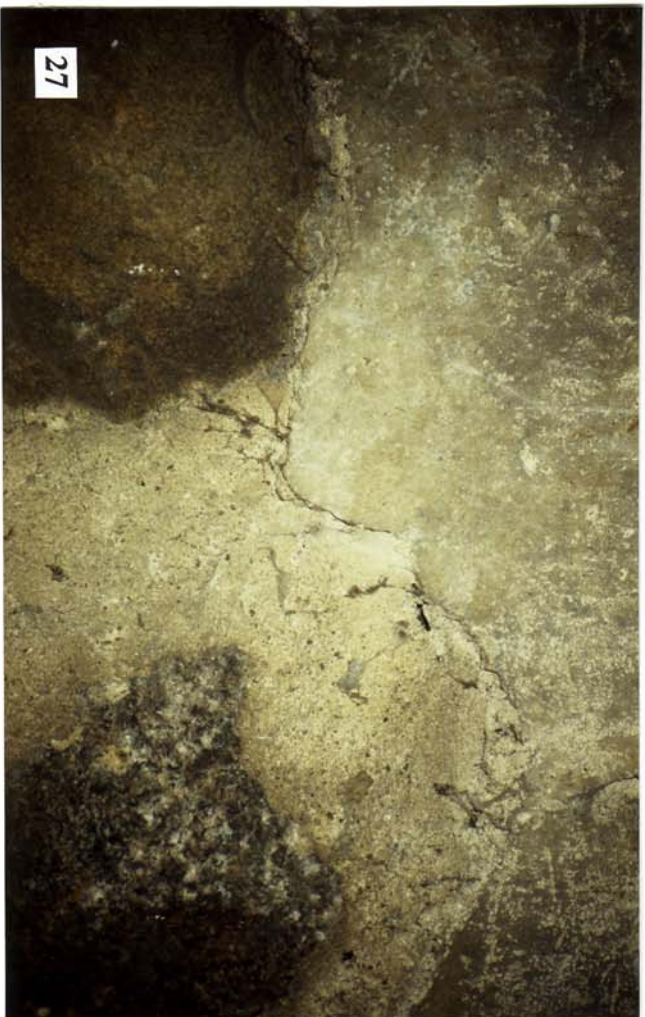
27

Detail aus Bild 26
(Probeentnahmestelle AN1/9)

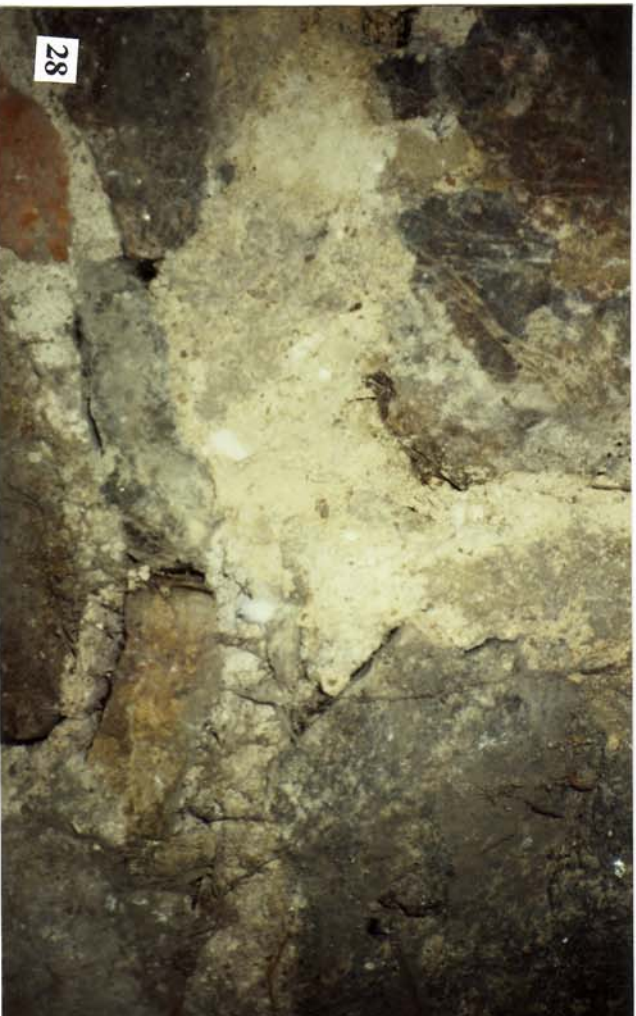
28

Detail aus Bild 26
(Probeentnahmestelle AN1/8)
