Amtliche Materialprüfungsanstalt (MPA Bremen)

Untersuchungsbericht
zu den Vor-Ort-Untersuchungen mit dem **Labormobil**
am Zisterzienserkloster Chorin
(1.Untersuchungskampagne vom 02.-06.11.92)

2.Vor-Ort-Untersuchung (1.Untersuchungskampagne) am Zisterzienserkloster Chorin (vom 02.-06.11.92)

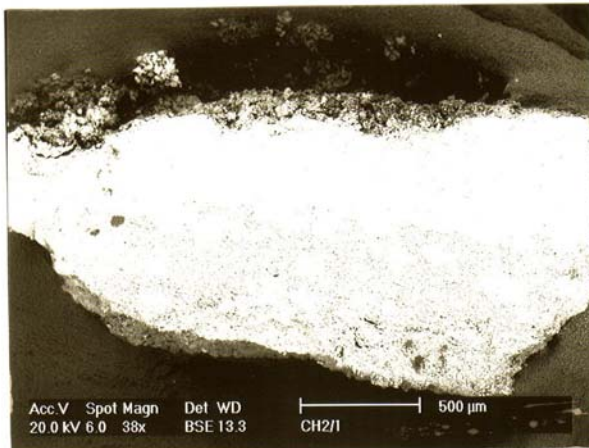
Ziegelprobe aus dem algenbewachsenen Bereich der O-Wand des Konversensaales: Unter den Algen (dunkler Saum) ist der oberflächennahe Porenraum des Ziegels vollständig mit Gips gefüllt (REM-RE-Aufn.)

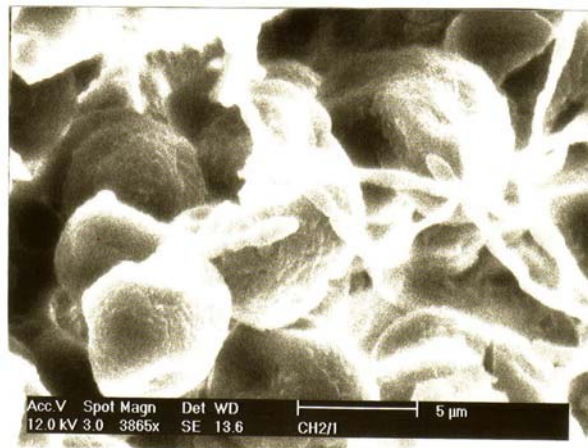
Algen mit anhaftenden Aktinomyzeten an der Oberfläche der oben beschriebenen Ziegelprobe (REM-RE-Aufn.)

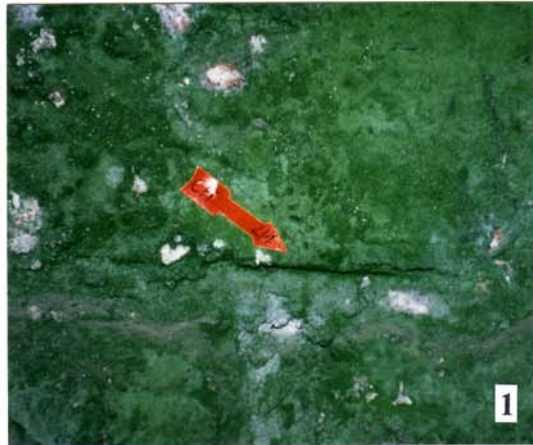
Bei dem grünen Belag an der Oberfläche der Probe handelt es sich nachweislich um Algen (Abb.4 und5). Darüber hinaus sind weitere biologische Komponenten (Pilze und/oder Bakterien) beteiligt (Abb.5).

Abb.1: Probennahmestelle CH 2/1: Dichter Algenrasen auf Ziegel und Fugen (Konversensaal, O-Wand)

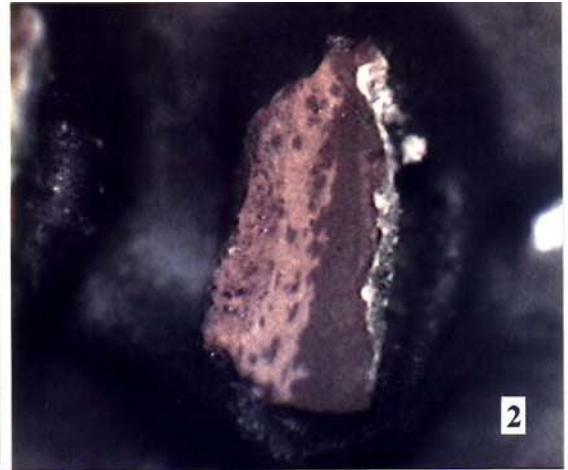
1) vergipster Ziegel (Gefüge verdichtet, dunkle Zone in Abb.2, helle Zone in Abb.3)

Abb.2: Lichtmikroskopische Aufnahme des Querbruches der präparierten Probe CH 2/1: Unter den Resten einer Tünche (weiß) erkennt man eine dunkle Zone. Die Verdunklung in diesem Bereich ist die Folge einer Gefügeverdichtung durch starke Vergipsung des Porenraumes (Bildbreite: 4 mm)

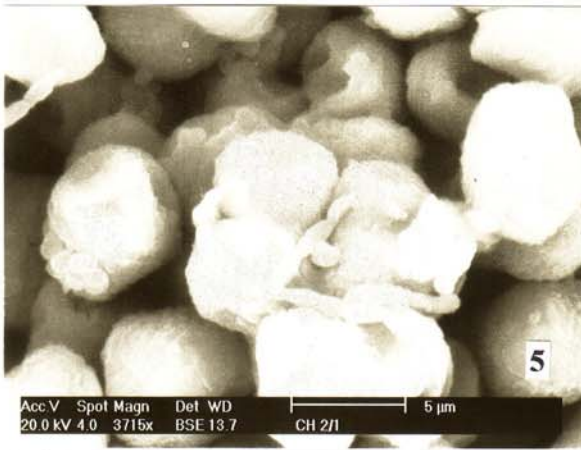
Abb.5: REM-RE-Aufnahme, Ausschnitt aus Abb.4: Die Algen zeigen kaum Übergänge zu Schleimbildung (vgl. Abb.11). Bei den Strängen auf den nahezu kugelförmigen Algen handelt es sich wahrscheinlich um Aktinomyzethen. Rechts davon (hell) einige Gipskristalle

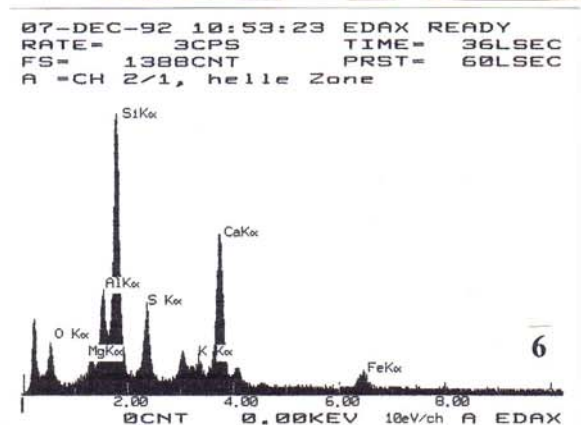
Abb.6 zeigt das EDX-Spektrum eines vergipsten Ziegels (erhöhter Ca- und S-Gehalt).

Abb.6: EDX-Spektrum eines "vergipsten" Ziegels

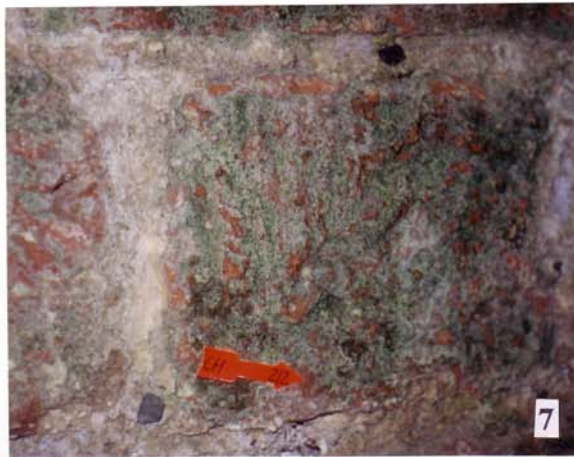
Im beprobten Bereich ist der Algenrasen nicht so deckend wie bei der Probe CH 2/1.

Abb.7: Probennahmestelle CH 2/2: Algenbewuchs auf Ziegel (Konversensaal, O-Wand)

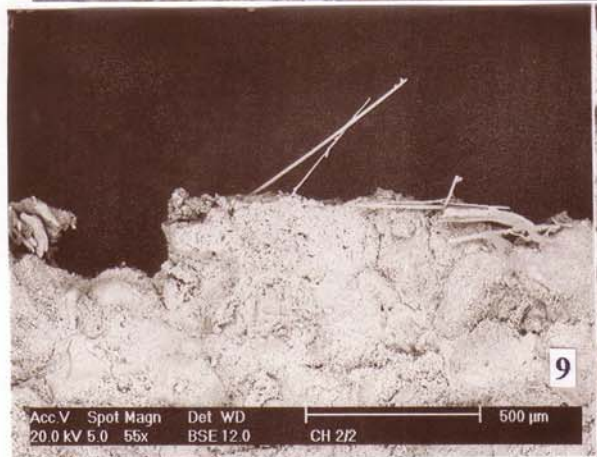
Auf der Oberseite der Probe ist neben Gips ($\text{CaSO}_4 \cdot 2\text{H}_2\text{O}$) auch Kaliumnitrat (KNO_3) nachweisbar (Abb.9 und 10).

Abb.9: REM-RE-Aufnahme von KNO_3 -Nadeln am Querbruch der Probe CH 2/2

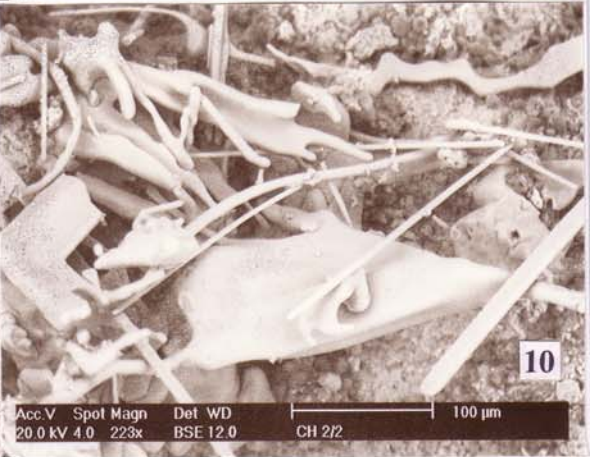
Abb.10: REM-RE-Aufnahme von KNO_3 -Kristallen an der Oberfläche der Probe CH 2/2

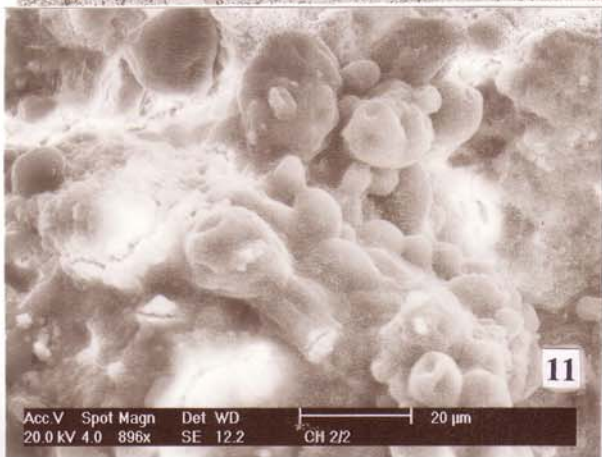
Die Algen zeigen in einigen Bereichen bereits Schleimbildung (infolge beginnender Austrocknung, Abb.11 und 12). Die dunkle Färbung dieser Schleime führt letztlich zu den beobachteten Verdunklungen im Vergleich mit CH 2/1.

Abb.11: REM-SE-Aufnahme von Algen an der Oberfläche der Probe CH 2/2: Die Kugelformen der Algen zeigen Übergänge zu einem strukturarmen Film (Schleimbildung!).

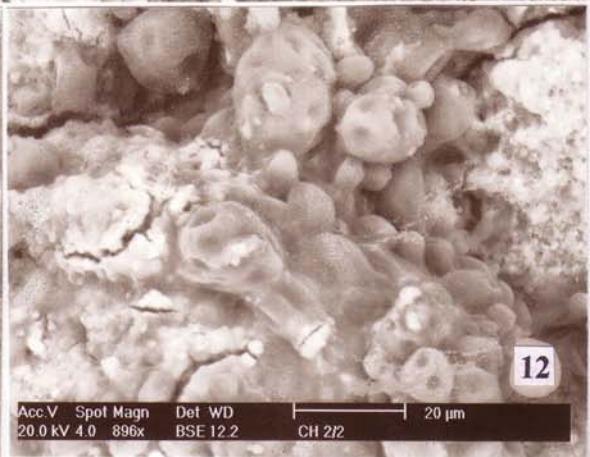
Abb.12: Zu Abb.11 gehörige REM-RE-Aufnahme: Unter dem Algenfilm sind die Reste der Tünche sowie einige Gipskristalle (hell) zu erkennen.

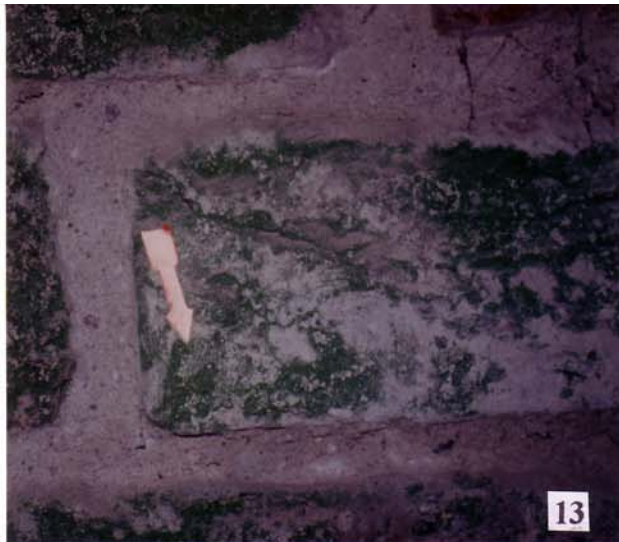
13

Probennahmestelle CH 2/3: Algenrasen auf Ziegel (Konversensaal W-Wand): Der Fugenmörtel wurde in der jüngeren Vergangenheit erneuert.

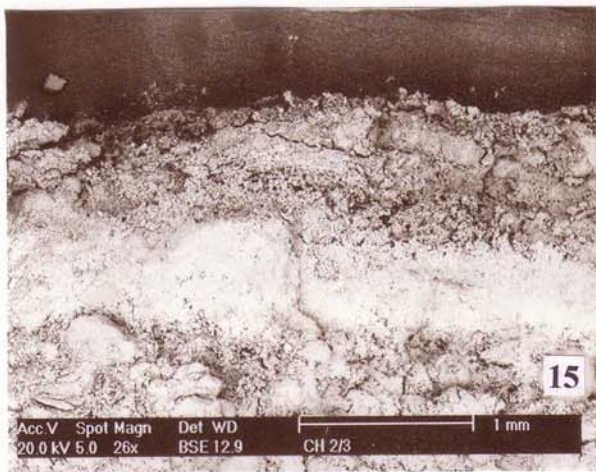
15

Auch diese Probe zeigt den unter CH 2/1 beschriebenen Aufbau, mit der Besonderheit, das hier die Vergipfung schon den gesamten untersuchten Querschnitt (etwa 5mm) erfaßt hat (Abb.15):

REM-RE-Aufnahme am Querbruch der Probe CH 2/3: Über der vergipsten Ziegeloberfläche (helle Zone, Bildmitte) erkennt man die Tünchereste (etwas dunkler) und in deren äußerstem Bereich die Algenschicht

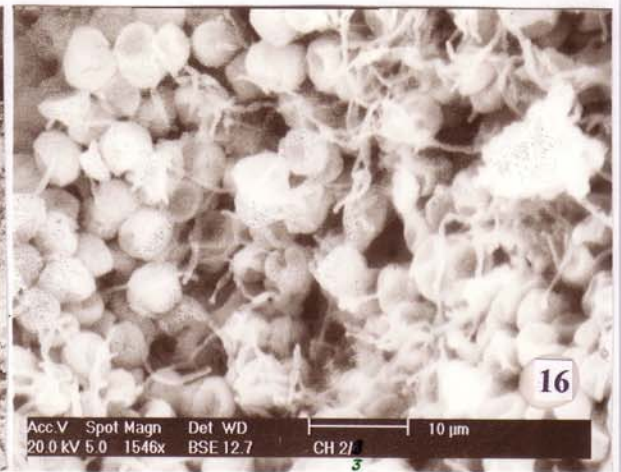
16

4) Algen und Pilze (Abb.16)

REM-RE-Aufnahme der "Biologie" an der Oberfläche der Probe CH 2/3: Algen und Pilzhyphen. Weiterhin sind Gipskristalle (hell) zu erkennen.

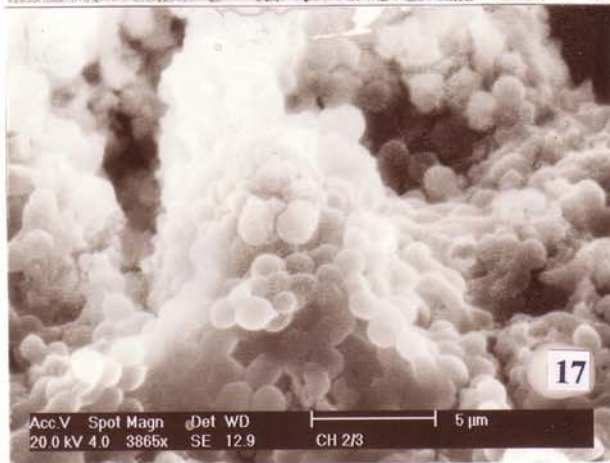
17

In der Übergangszone Kalktünche / Algen und Pilze findet man Bakterienkolonien (Abb.17).

REM-SE-Aufnahme von Bakterienkolonien, aufgenommen am Querbruch im Übergangsbereich Ziegel / Tünchereste

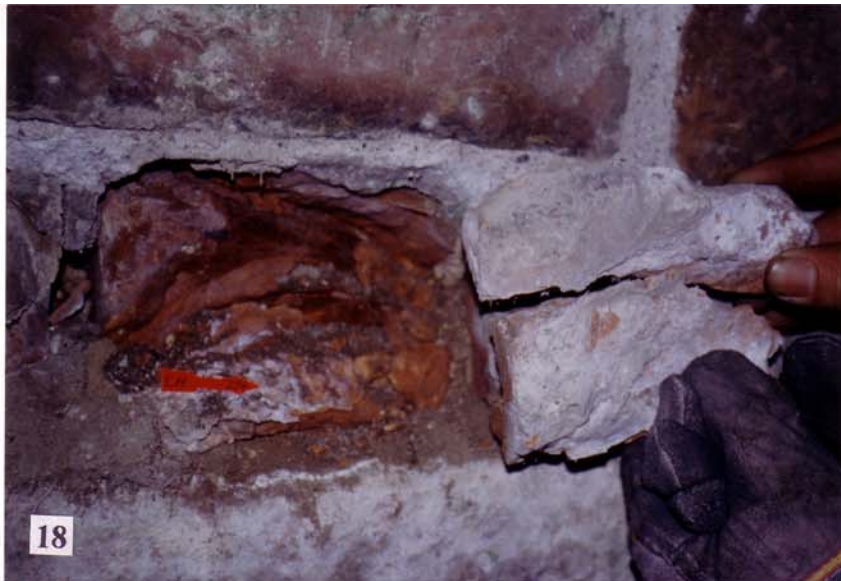
18

Probe **CH 2/4** (Preßbau-Nr. **4588**): Abbröckelnder Ziegel mit Salzanreicherungen hinter einem Bruchstück (Konversensaal, Westwand, 2.Joch, südl. unterhalb des Fensters, Höhe ehemaliger Fußboden, Abb.18)

Abb.18: Probennahmestelle CH 2/4: Salzausblühung hinter Ziegelbruchstück (Konversensaal, W-Wand)

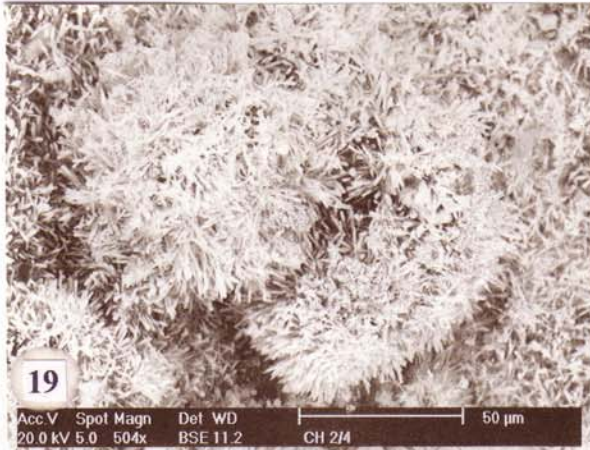
19

Die EDX-Untersuchung der stengeligen Salzkristalle (Abb.19) erbrachte nur einen Ca-Peak (Abb.21). Die naßchemische Behandlung mit HCl und die intensive Gasentwicklung lassen auf Ca-Carbonat (CaCO_3) schließen.

Abb.19: REM-RE-Aufnahme der zu untersuchenden stengeligen Salzkristalle (CaCO_3)

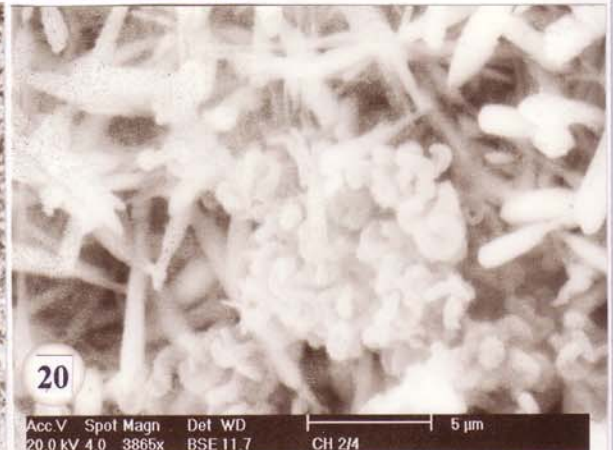
20

Zwischen den Carbonatkristallen wurden biologische Strukturen nachgewiesen, die von uns nicht identifiziert werden konnten (Abb.20).

Abb.20: Ausschnitt aus Abb.19: CaCO_3 -Kristalle und bisher nicht identifizierte "Biologie"

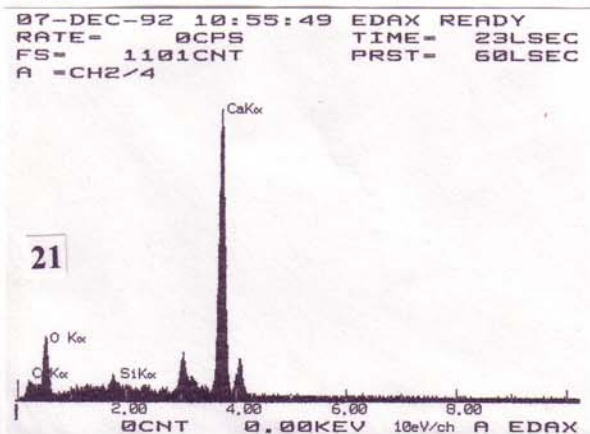
21

Abb.21: EDX-Spektrum der in den Abb.19 und 20 dargestellten Kristalle. Der erforderliche CO_3 -Nachweis erfolgte naßchemisch.

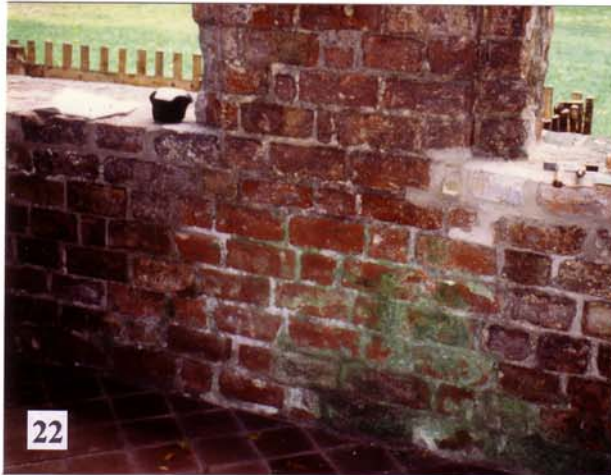
Neben dem Hinweis auf Gipssprengung als Ablösungsursache besteht der wesentliche Unterschied zu den Proben im Konversensaal darin, daß im vorliegenden Fall deutlich weniger Pilze und Bakterien im Algenbereich nachgewiesen werden konnten:

Abb.22: Probennahmestelle CH 2/5: Algenbewuchs an der Ostwand im westlichen Kreuzgang

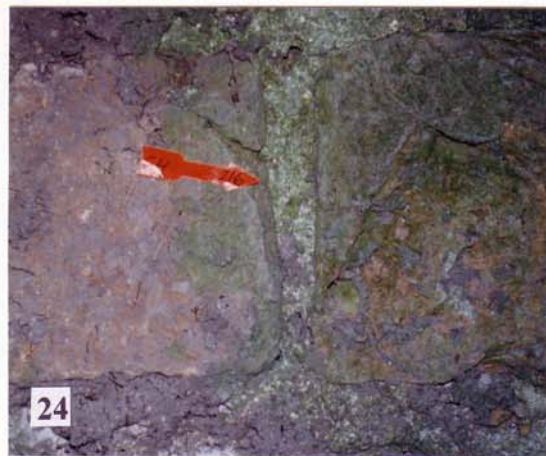
Abb.24: Probennahmestelle CH 2/6: Algenbewuchs an der Westwand, außen

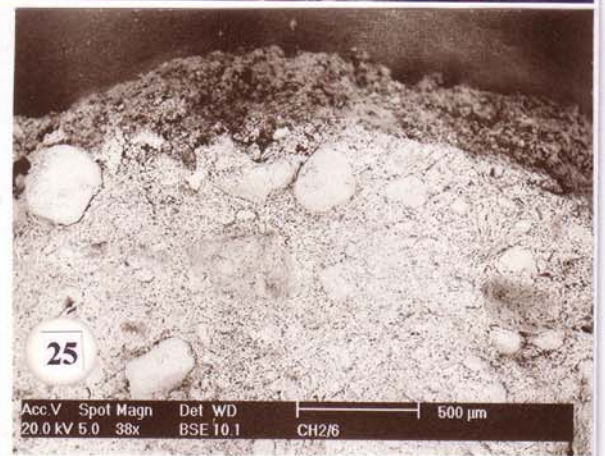
Abb.25: REM-RE-Aufnahme am Querbruch der Probe CH 2/6: Auffällig sind hier die teilweise recht großen Magerungsanteile des Ziegels. An der Oberfläche (dunkel) ist die Algenschicht zu erkennen.

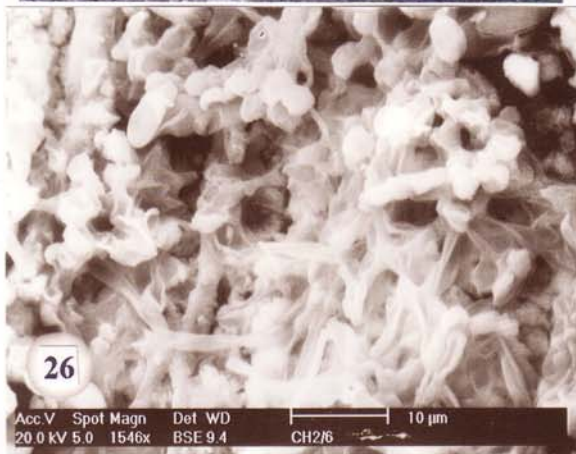
Die biologischen Strukturen unterscheiden sich etwas von denen der o.g. Proben. Die REM-Aufnahmen (Abb.26 und 27) lassen wieder eine Schleimbildung vermuten, wobei an den vorgefundenen Strukturen auch Flechten beteiligt sein könnten.

Abb.26: REM-RE-Aufnahme im Bereich der Algen an der Oberfläche von Probe CH 2/6: Die faserförmigen Strukturen können von uns nicht sicher interpretiert werden. Entweder handelt es sich ebenfalls um eine Form der Schleimbildung oder um weitere "Bio"-Bestandteile (Flechten?)

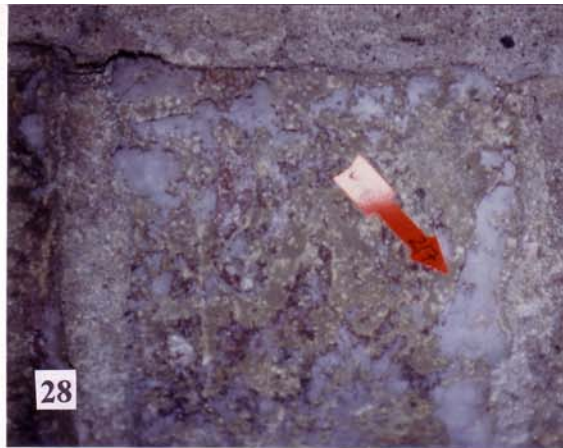
Abb.28: Probenahmestelle CH 2/7: Salzausblühung im Keller unter dem westlichen Kreuzgang (KNO_3)

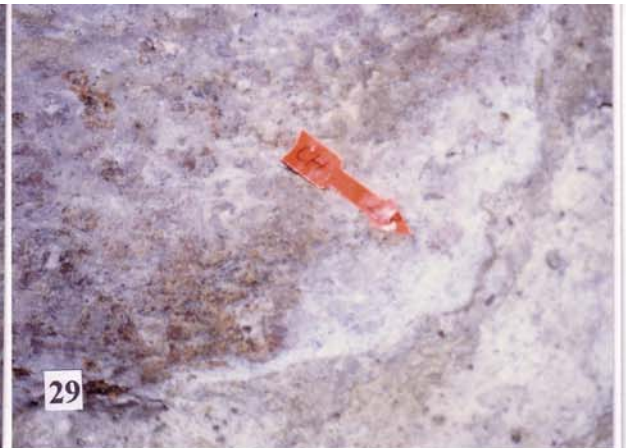
Abb.29: Probenahmestelle CH 2/8: Salzausblühung im Keller unter dem westlichen Kreuzgang (Gips)

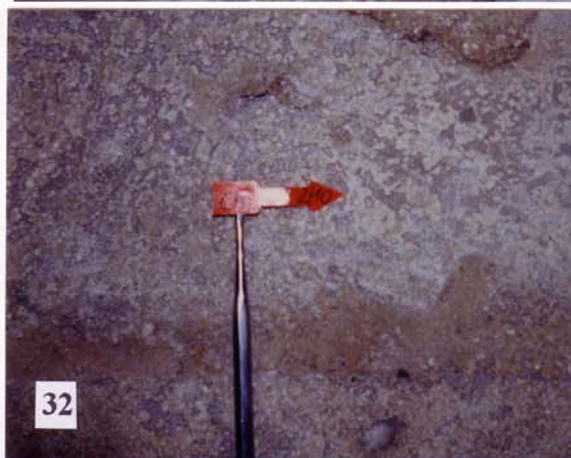
Abb.32: Probenahmestelle CH 2/10: Salzausblühung im Keller unter dem westlichen Kreuzgang (Gips und KNO_3)

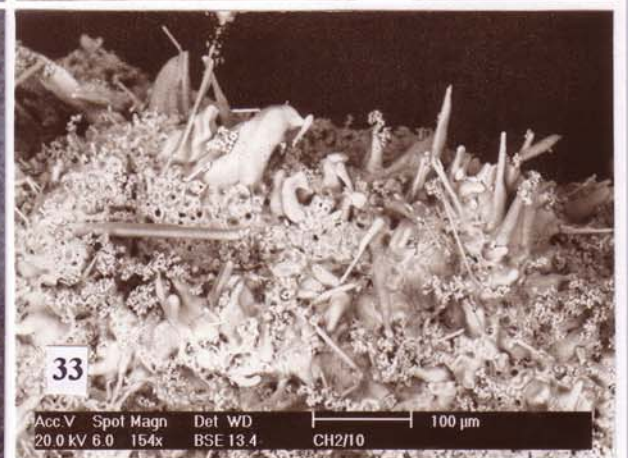
Abb.33: REM-RE-Aufnahme von Probe CH 2/10: feinkristalliner Gips und KNO_3 (stengelige Kristalle, teilweise stark angelöst)

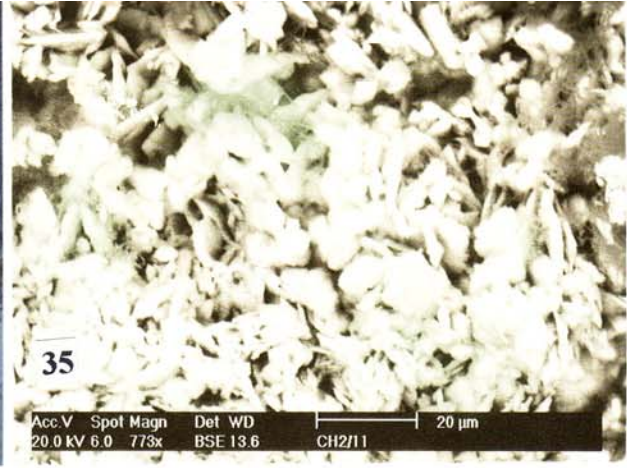
Abb.35: REM-Aufnahme von Probe CH 2/11: Gips

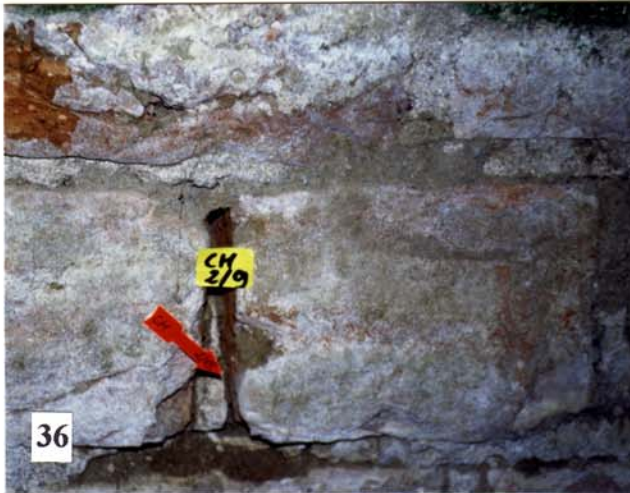
Diese Probe stammt aus einem Bereich des aufgehenden Mauerwerkes, der vor der Freilegung der verschütteten Gewölbe unter dem Fußbodenniveau lag. Auch Jahre nach der Freilegung hat sich die scharfe Trennlinie zwischen besiedeltem (grünen) und unbesiedeltem Bereich entlang der ehemaligen Fußbodenoberkante scheinbar unverändert erhalten.

Abb.36: Probennahmestelle CH 2/15: Ziegel mit Tünche-resten ohne Algenbewuchs (Konversensaal, O-Wand, unterhalb der intensiv bewachsenen Fläche)

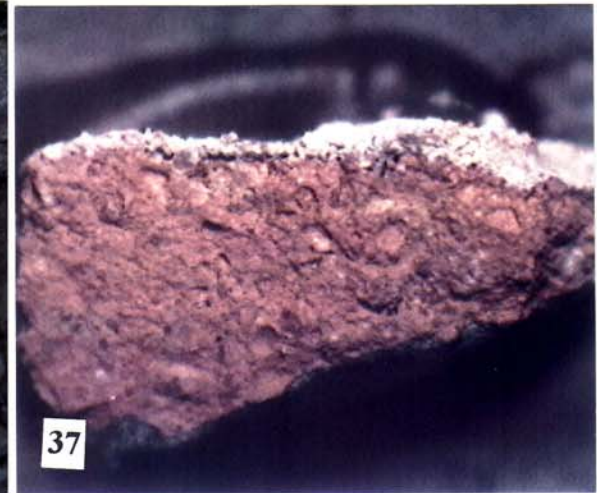
Der untersuchte Ziegel war im Gegensatz zu CH 2/1 (entnommen im algenbesiedelten Bereich) im Inneren nicht vergipst.

Abb.37: Lichtmikroskopische Aufnahme des Querbruches der präparierten Probe CH 2/15 (Bildbreite: 6 mm): Obwohl nur etwa 20 cm von der Entnahmestelle der Probe CH 2/1 entfernt, liegen hier völlig andere Verhältnisse vor (keine Vergipsung im Porenraum des Ziegels, keine Gefügauflockerung)

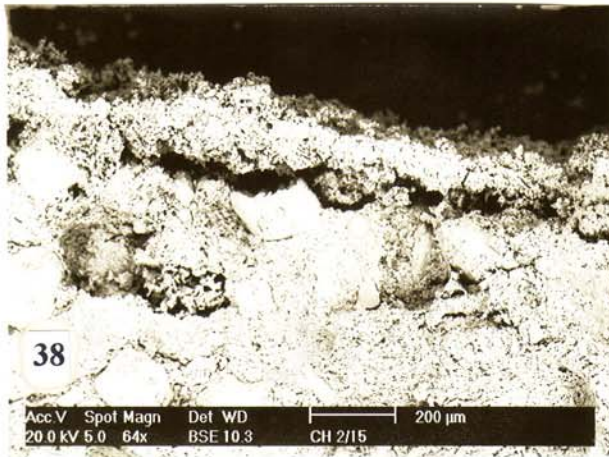
Die Oberfläche trägt stellenweise eine Kalktünche bzw. Putzreste (Dicke 100µm). Es sind nur die äußersten Bereiche dieser Kalktünche bzw. des freiliegenden Ziegels vergipst (Abb.38 und 39).

Abb.38: REM-RE-Aufnahme des Querbruches der Probe CH 2/15: Die Tüncheschicht liegt im abgebildeten Bereich hohl und ist an der Oberfläche vergipst.

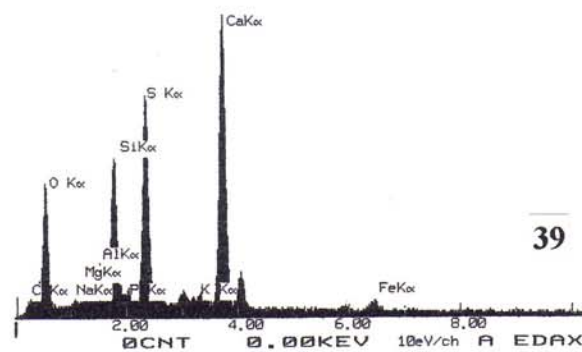
Abb.39: EDX-Spektrum eines dünn vergipsten Ziegeloberflächenbereiches ("normales" Ziegelspektrum mit stark erhöhten Ca- und S-Gehalten)

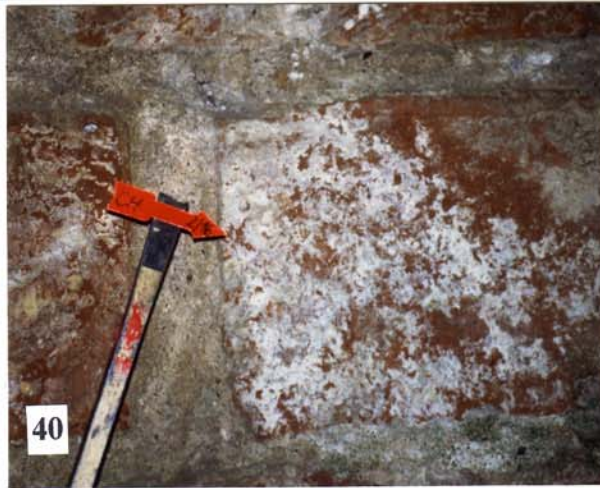
Abb.40:
 Probennahmestelle CH 2/16: Ziegel mit Tüncheresten ohne Algenbewuchs (Konversensaal, O-Wand, oberhalb der intensiv bewachsenen Fläche)

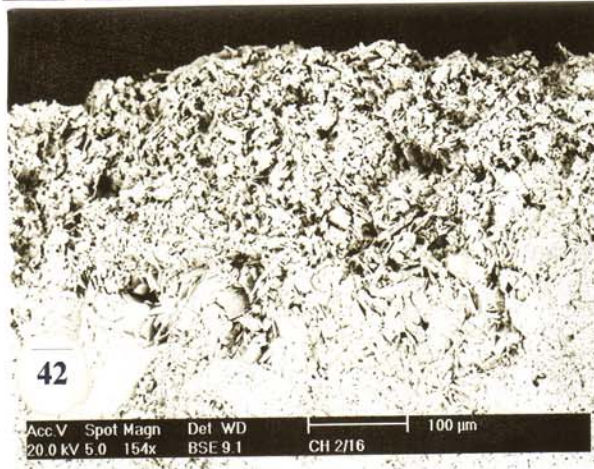
Die Vergipsung setzt sich im Porenraum des gesamten präparierten Bereiches, d.h. mindestens bis in 4 mm Tiefe, fort.

Abb.42:
 REM-RE-Aufnahme am Querbruch der Probe CH 2/16: Vollständig vergipster Tüncherest. Darüber hinaus ist der gesamte Porenraum des Probenstückes vergipst (mindestens bis in 4 mm Tiefe).

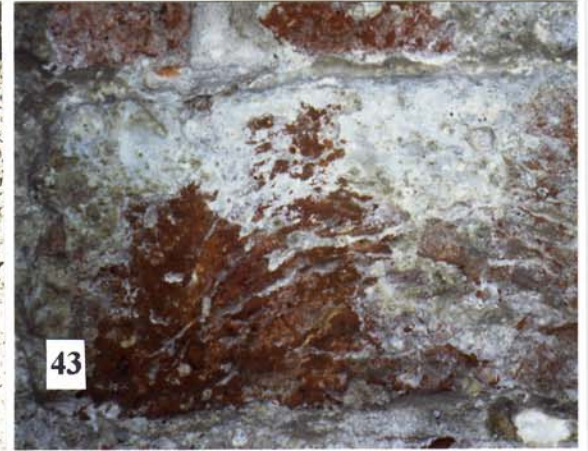
Der weiße Belag auf der Oberfläche (Tünche- oder Putzrest) ist vollständig in Gips
umgewandelt.

Abb.43:
 Probennahmestelle CH 2/17: Ziegel mit Tüncheresten ohne Algenbewuchs (W-Wand im westlichen Kreuzgang)

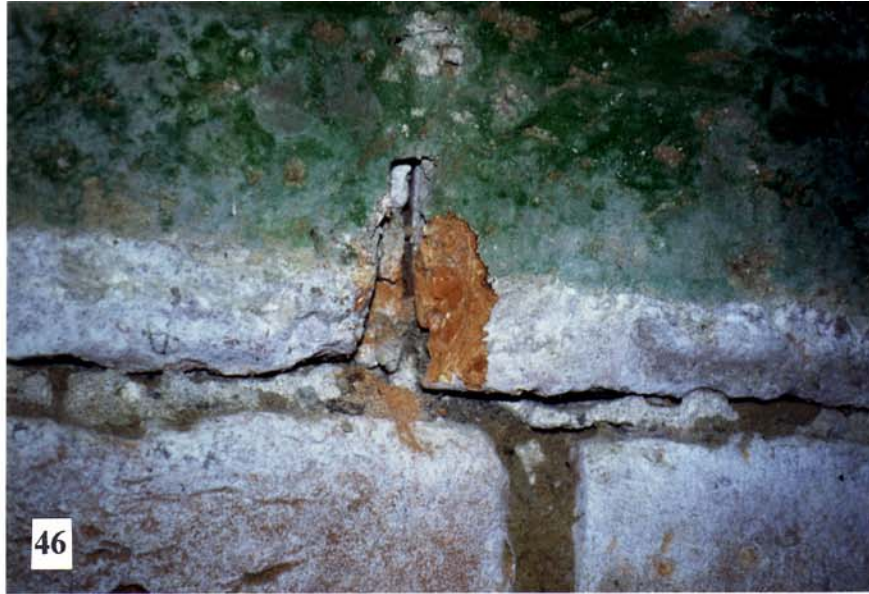
Abb.46: Probenmestelle CH 2/18: Bewachsener und unbewachsener Bereich eines Ziegels

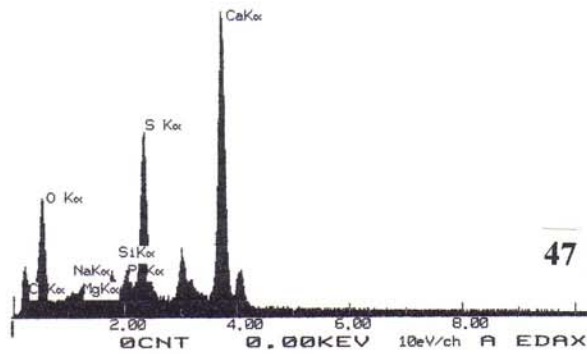
Unter den Algen befindet sich wie gehabt eine vergipste Kalktünche bzw. Putzreste
(Zuschläge: Quarz, Feldspat, Kalkstein). In diesem Bereich wurde wieder eine P-haltige
Verbindung nachgewiesen (Abb.47).

Abb.47: EDX-Spektrum, aufgenommen im Bereich der vergipsten Tünchereste unter den Algen.
 Der P-Peak konnte bisher nicht zugeordnet werden.

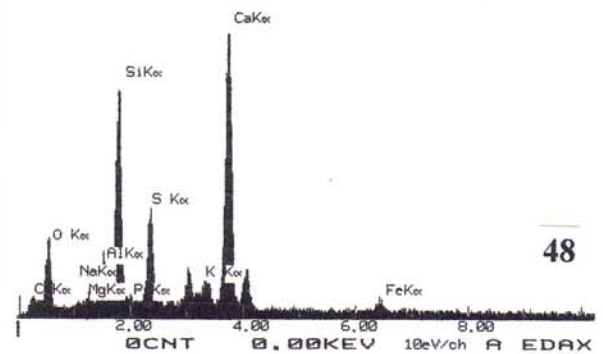
Im unbewachsenen Probenabschnitt wurde in der vergipsten Kalktünche (gleiche Zuschläge
etc.) kein P festgestellt (Abb.48).

Abb.48: EDX-Spektrum, aufgenommen an der Oberfläche der Ziegel im unbewachsenen Bereich
 (Gipsbildung, kein P)

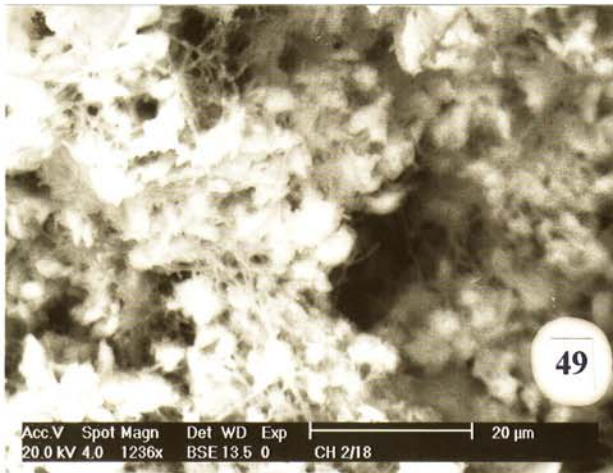
Der biologische Befund beschränkt sich auf eine Vielzahl von Pilzhyphen (Abb.49).

Abb.49: REM-RE-Aufnahme der unbewachsenen Oberfläche: Tünchereste und Pilzhyphen
 (dunkel), Gipskristalle (hell)
