Amtliche Materialprüfungsanstalt (MPA Bremen)

1. Untersuchungskampagne
Vorburggebäude des Wasserschlosses Hovestadt
in Lippetal-Hovestadt
vom 23. - 26. 08. 1993
mit dem Labormobil

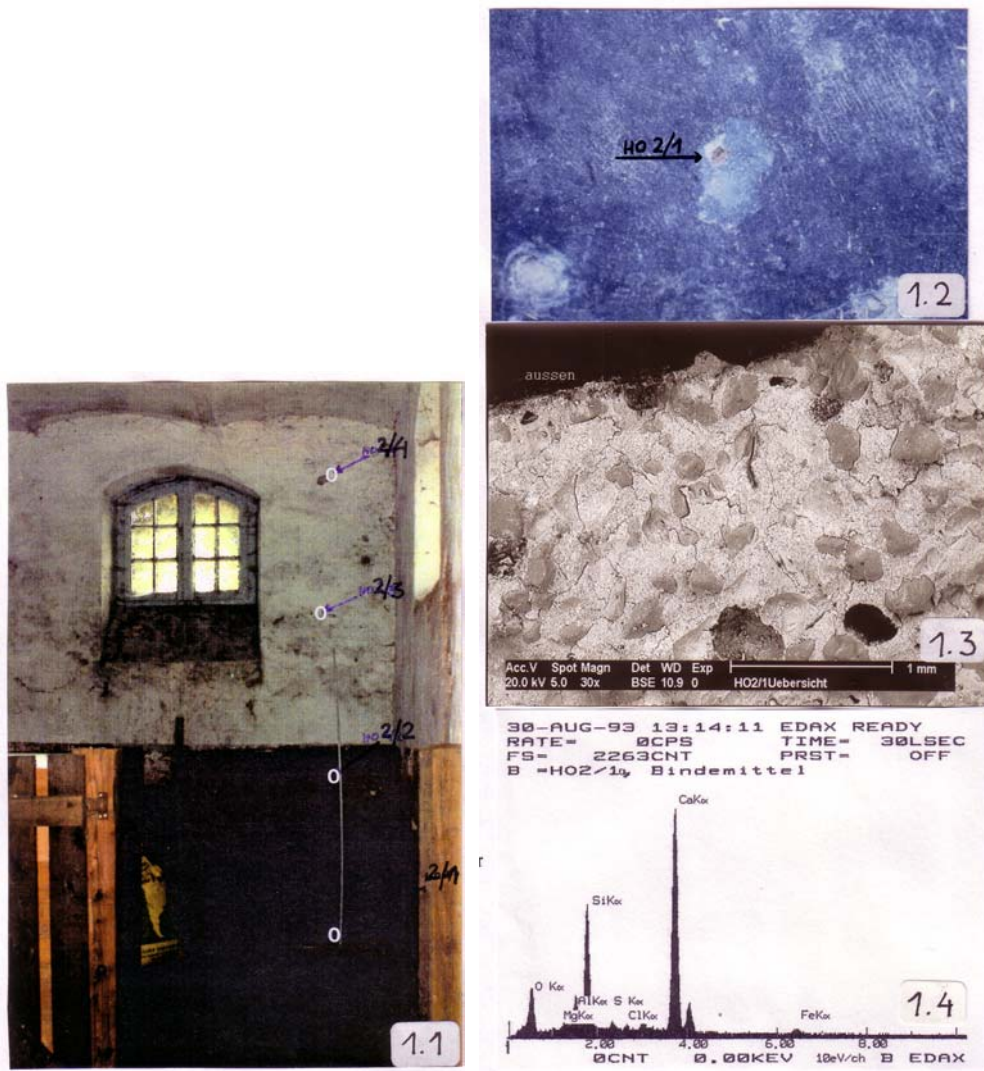
Ergebnis: Es handelt sich um einen dichten (Abb. 1.3), sehr harten Zementmörtel (Abb. 1.4), dessen Oberfläche mit einem rötlichen Anstrich (Abb. 1.2) versehen wurde. Im REM (Abb. 1.3) wird sichtbar, daß es sich tatsächlich nur um eine Farbschicht handelt. Es konnte weder im Zementputz noch im Kontaktbereich Salz nachgewiesen werden. Der qualitative Nitrattest war nur schwach positiv. Als Kation kommt lediglich Calcium in Betracht (Kalksalpeter).

Abb. 1.1: Übersichtsaufnahme der Probenentnahmestellen
HO 2/1 - 2/4

Abb. 1.2: Detailaufnahme der Probenstelle HO 2/1 nach der
Probennahme

Abb. 1.3: REM-Übersichtsaufnahme des Querbruchs der
Probe HO 2/1, deutlich sichtbar ist das
dichte Gefüge

Abb. 1.4: EDX-Spektrum der Zementmatrix der
Probe HO 2/1

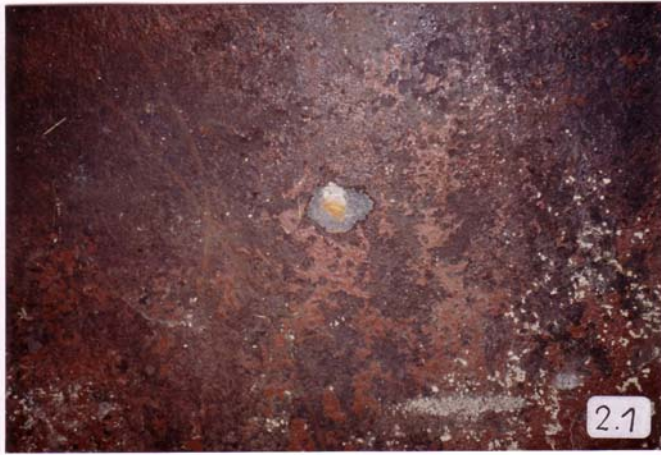
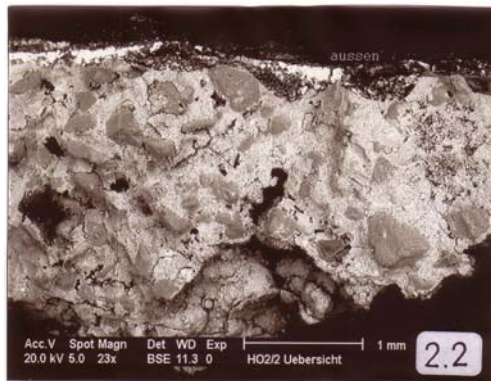
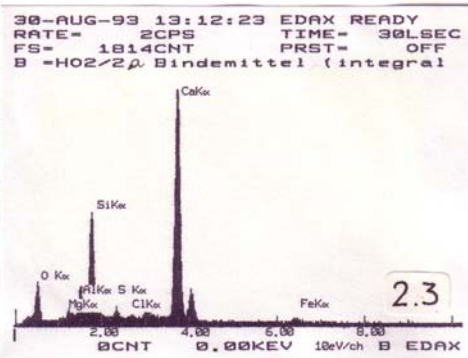
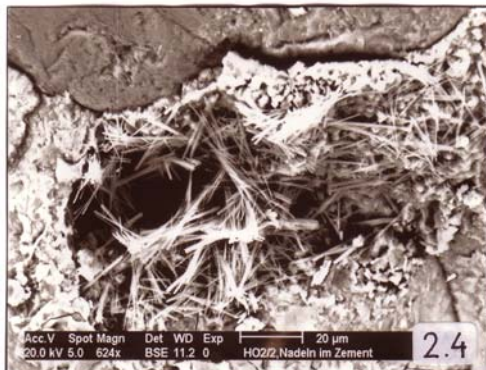
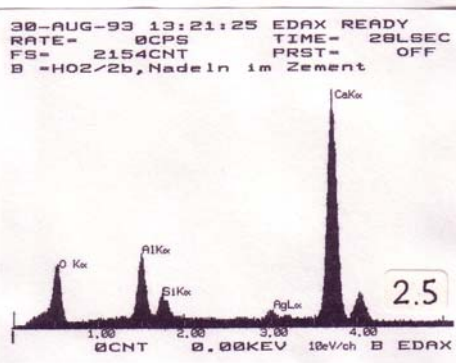
HO 2/2 (6020)

Ergebnis: Das Bindemittel ist zementär (Abb. 2.3) und mit demjenigen der Probe HO 2/1 vergleichbar. Die REM-Übersichtsaufnahme des Querbruchs (Abb. 2.2) zeigt jedoch im Gegensatz zu Probe HO 2/1 deutlich Bereiche mit Bindemittelverlust. In einigen Poren im Zement wurden Nadeln (Abb. 2.4) aus Ca - Al - Si (Abb. 2.5) gefunden. Eine eindeutige Identifizierung ist jedoch mit rasterelektronenmikroskopischen Methoden nicht möglich. Es könnte sich evtl. um eine Form des Calciumaluminathydrats handeln, der Siliziumpeak müßte dann jedoch dem Untergrund (Quarzzuschlag) zugeordnet werden. Salz zwischen Farbe und Zement oder im Zement wurde analog zu Probe HO 2/1 nicht nachgewiesen. Auch hier ist der qualitative Nitratstest nur schwach positiv.

- Abb. 2.1: Detailaufnahme der Probenstelle HO 2/2 nach der Probennahme
 Abb. 2.2: REM-Übersichtsaufnahme des Querbruchs der Probe HO 2/2, deutlich sichtbar ist das lockere Gefüge
 Abb. 2.3: EDX-Spektrum der Zementmatrix der Probe HO 2/2
 Abb. 2.4: REM-Detailaufnahme der Nadeln in einer Pore der Zementmatrix der Probe HO 2/2
 Abb. 2.5: EDX-Spektrum der Nadeln aus Abb. 2.4

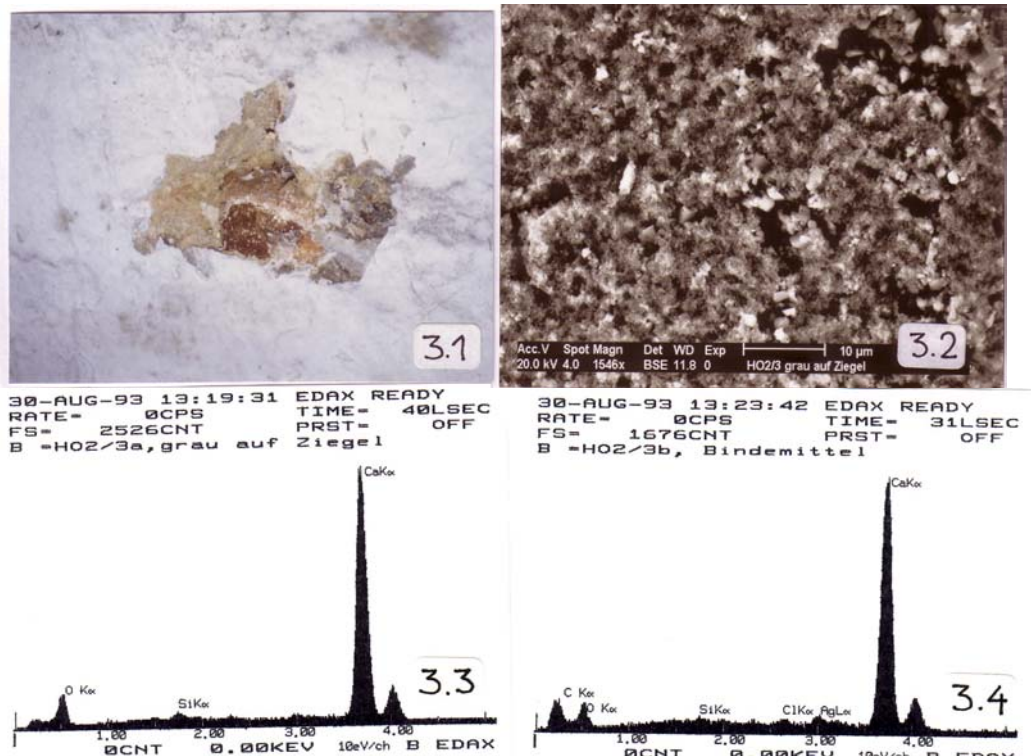
HO 2/3 (6021)

Ergebnis: Mit der Probe konnte der Aufbau der Mauerwerksoberfläche an dieser Stelle erfaßt werden. Die verbauten Ziegel haben an der Oberfläche einen grauen, leicht glänzenden Belag, der mit Hilfe der EDX-Analyse als Kalk (Abb. Abb. 3.3) identifiziert werden konnte. Dieser Belag hat eine extrem feste Haftung auf dem Ziegel. Der Mörtel, der zum einen als Fugenmörtel eingesetzt wurde, zum anderen aber auch über den Ziegel aufgebracht worden sein muß, hat einen deutlichen Bindemittelverluß. Reste davon lassen jedoch auf calcitisches Bindemittel (Abb. 3.4) schließen. Darüber folgen mehrere Kalkanstriche, die sich an vielen Stellen sowohl vom grauen Kalkbelag auf dem Ziegel als auch vom Mörtel als gesamtes Paket ablösen. Salz konnte an keiner Stelle der Probe nachgewiesen werden. Da der qualitative Nitrattest deutlich positiv war, kommt vermutlich wiederum Kalksalpeter ($\text{Ca}(\text{NO}_3)_2$) in Frage.

- Abb. 3.1: Detailaufnahme der Probenstelle HO 2/3 nach der Probennahme
 Abb. 3.2: REM-Detailaufnahme des grauen Kalkbelags auf Ziegel in Probe HO 2/3
 Abb. 3.3: EDX-Spektrum von Kalk am Beispiel des grauen Kalkbelags auf Ziegel in Probe HO 2/3
 Abb. 3.4: EDX-Spektrum vom Bindemittelrest des Kalkmörtels in Probe HO 2/3

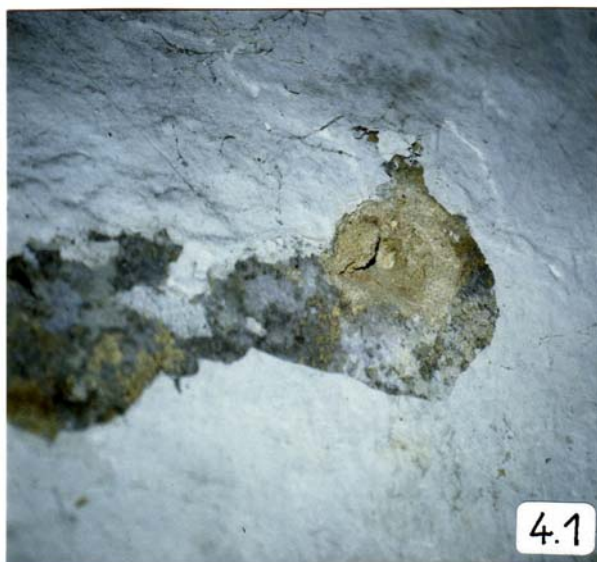
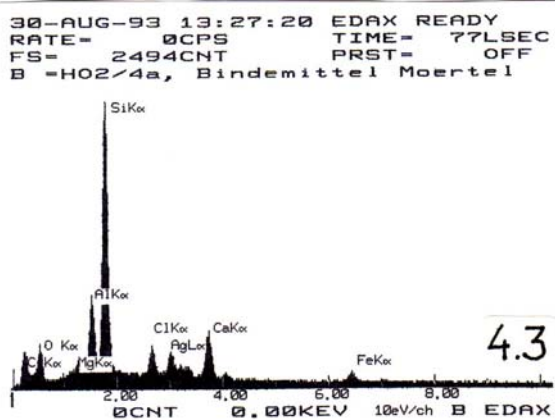
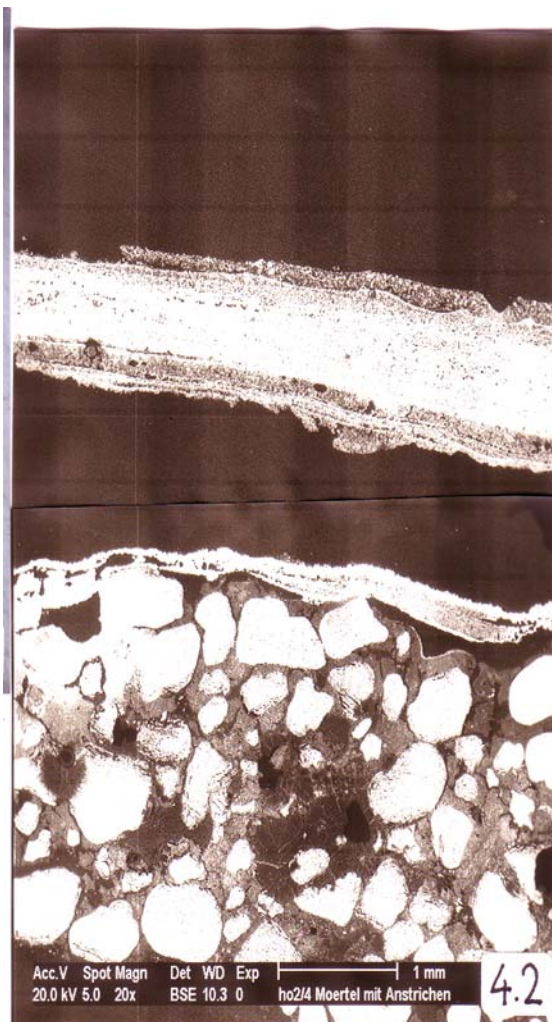
HO 2/4 (6022)

Ergebnis: Im Unterschied zu Probe HO 2/3 ist hier das Bindemittel des Mörtels stark silikathaltig (Abb. 4.3). Möglicherweise handelt es sich hier um Traß, jedoch wurden in diesem Probenstück keine weiteren Hinweise gefunden, die diese Vermutung bestätigen würden. Über dem Mörtel findet man auch hier mehrere Kalklagen (Abb. 4.2, vgl. HO 2/3). Es konnte an keiner Stelle Salz nachgewiesen werden, sodaß auch hier aufgrund des deutlich positiven Nitrattests nur Kalksalpeter in Frage kommt.

Abb. 4.1: Detailaufnahme der Probenstelle HO 2/4 nach der Probennahme

Abb. 4.2: REM-Übersichtsaufnahme des Anschnitts der Probe HO 2/4: Mörtel mit Kalkschichten

Abb. 4.3: EDX-Spektrum des Bindemittels des Mörtels der Probe HO 2/4

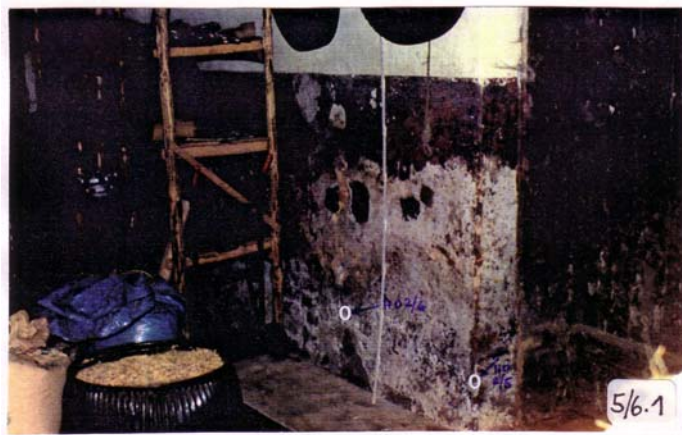
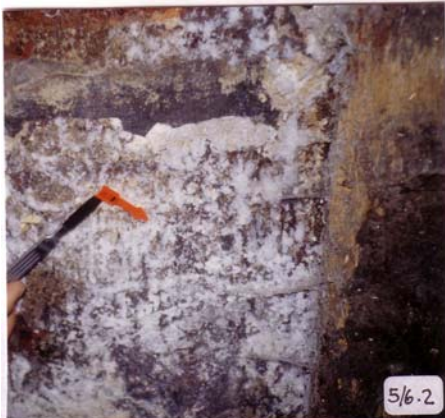
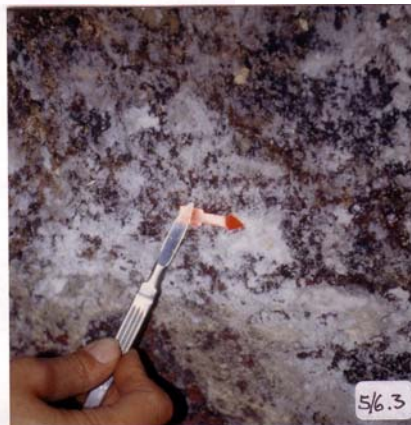
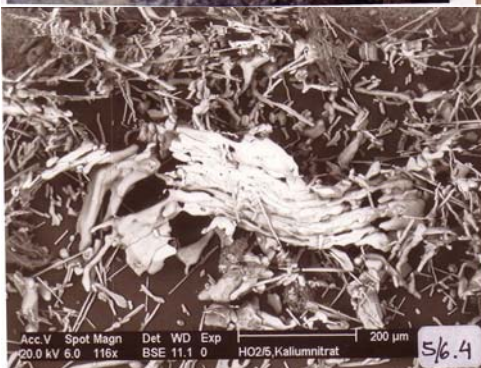
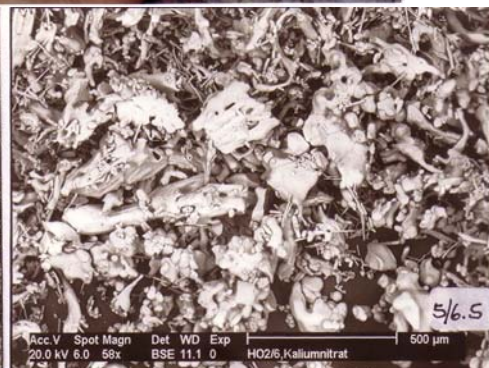
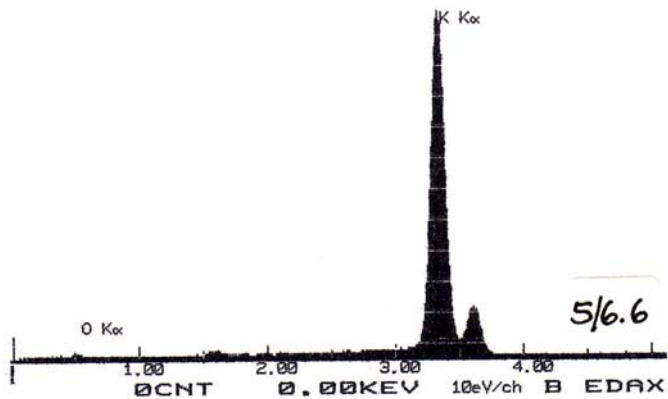
HO 2/5 (6023) und HO 2/6 (6024)

Ergebnis: Es handelt sich bei beiden Proben ausschließlich um Kaliumnitrat (Nitrattest stark positiv) (Abb. 6/6.4, 5/6.5, 5/6.6). Der Ammoniumtest war negativ.

- Abb. 5/6.1: Übersichtsaufnahme der Probenentnahmestellen HO 2/5 und 2/6
- Abb. 5/6.2: Detailaufnahme der Probenstelle HO 2/5 vor der Probennahme
- Abb. 5/6.3: Detailaufnahme der Probenstelle HO 2/3 vor der Probennahme
- Abb. 5/6.4: REM-Aufnahme von Kaliumnitrat, Probe HO 2/5
- Abb. 5/6.5: REM-Aufnahme von Kaliumnitrat, Probe HO 2/6
- Abb. 5/6.6: EDX-Spektrum von Kalium am Beispiel der Probe HO 2/5

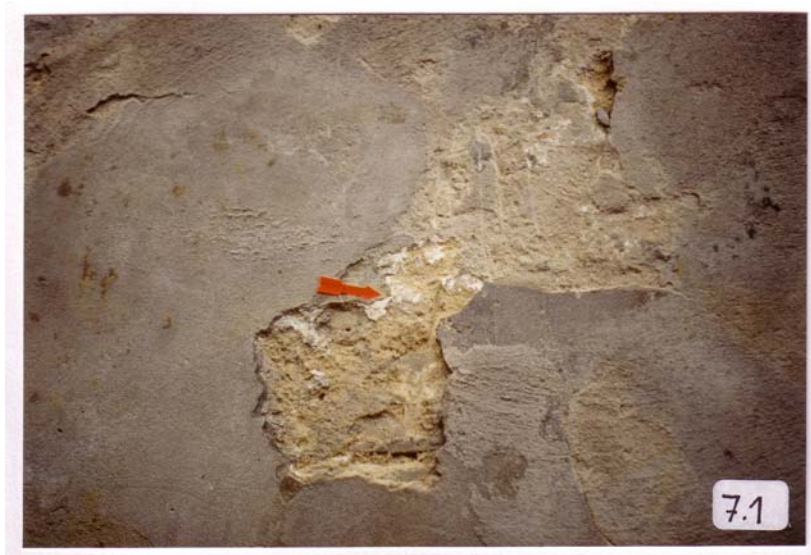
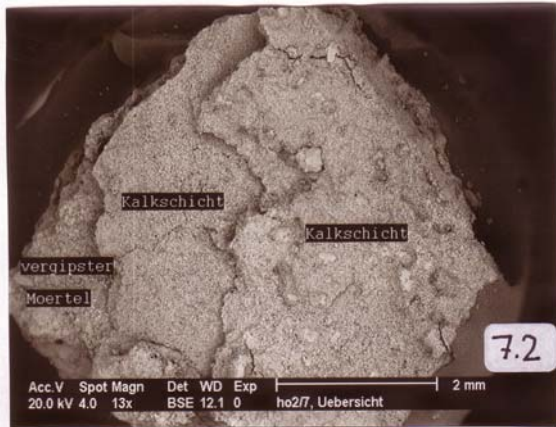
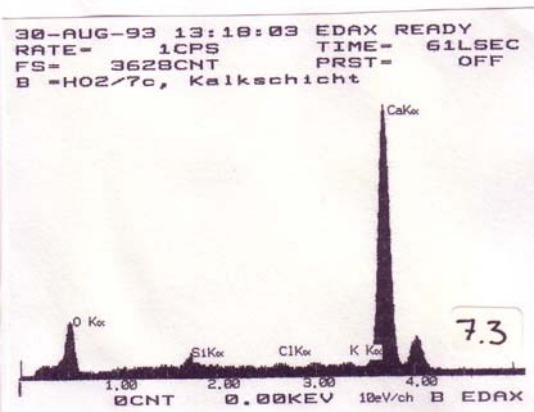
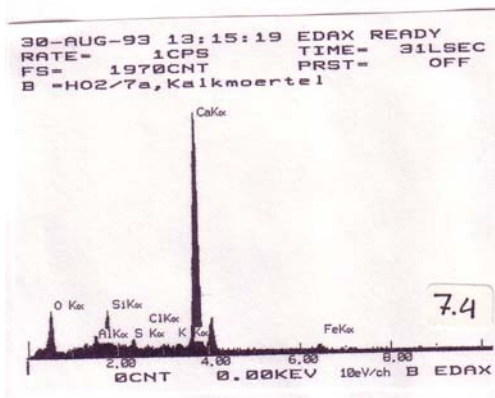
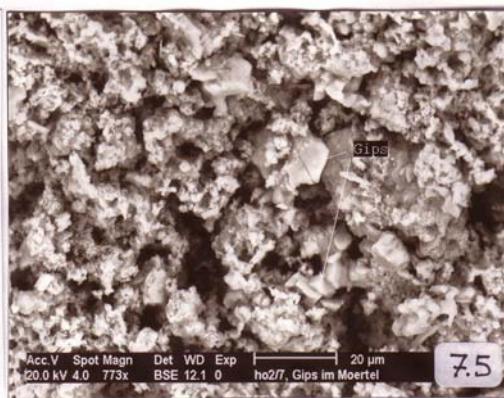
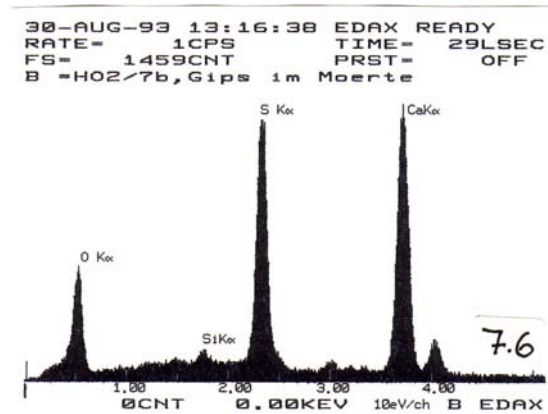
HO 2/7 (6025)

Ergebnis: Die äußeren beiden weißen Schichten (Abb. 7.2) sind Kalkschichten (Abb. 7.3), darunter kommt ein Kalkmörtel (Abb. 7.4), der mit Gips (Abb. 7.5, 7.6) belastet ist. In den Kalkschichten konnte kein Salz nachgewiesen werden.

- Abb. 7.1: Probennahmestelle HO 2/7 und 2/8 nach der Probennahme
 Abb. 7.2: REM-Übersichtsaufnahme des Bruchstücks HO 2/7
 Abb. 7.3: EDX-Spektrum der Kalkschichten am Beispiel der oberen Kalkschicht der Probe HO 2/7
 Abb. 7.4: EDX-Spektrum des Kalkmörtels der Probe HO 2/7
 Abb. 7.5: REM-Detailaufnahme von Gipskristallen im Kalkmörtel der Probe HO 2/7
 Abb. 7.6: EDX-Spektrum von Gipskristallen im Kalkmörtel der Probe HO 2/7

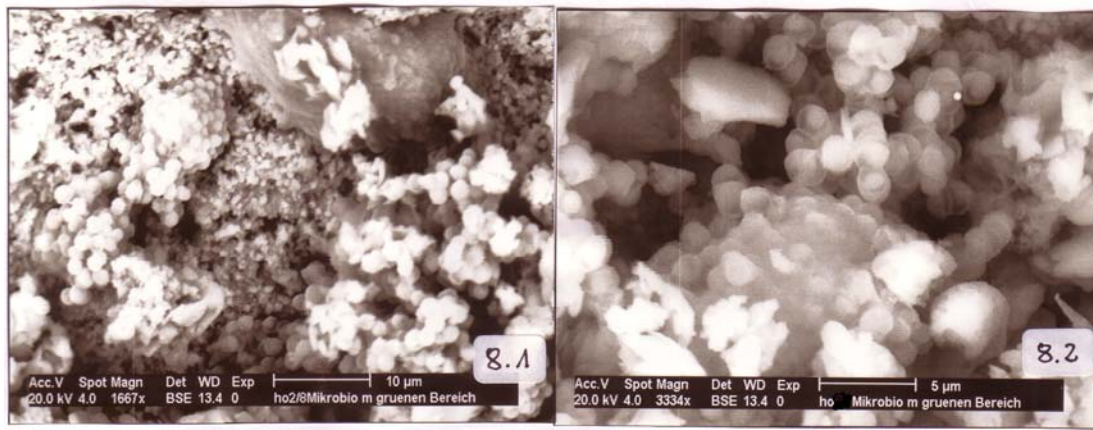
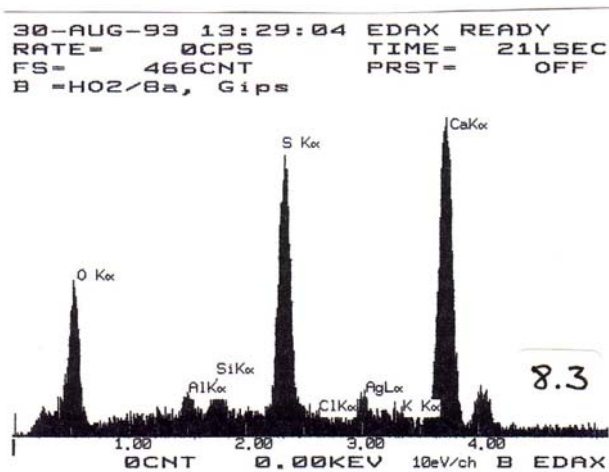
HO 2/8 (6026)

Ergebnis: Kupfer konnte nicht nachgewiesen werden. Die Putzmatrix enthält einen geringen Gipsanteil (Abb. 8.3). Desweiteren wurde eine Vielzahl von Mikroorganismen (Abb. 8.1, 8.2) beobachtet. Vermutlich ist die Grünfärbung auf diese zurückzuführen.

- Abb. 8.1: REM-Aufnahme von Mikroorganismen im grünen Bereich der Putzprobe HO 2/8
Abb. 8.2: REM-Detailaufnahme von Mikroorganismen im grünen Bereich der Putzprobe HO 2/8
Abb. 8.3: EDX-Spektrum von Gips im Putz der Probe HO 2/8
