## **Die jüngsten Restaurierungsmaßnahmen am Bremer Rathaus - eine Betrachtung aus materialkundlicher Sicht –**

*Herbert Juling (MPA Bremen)*

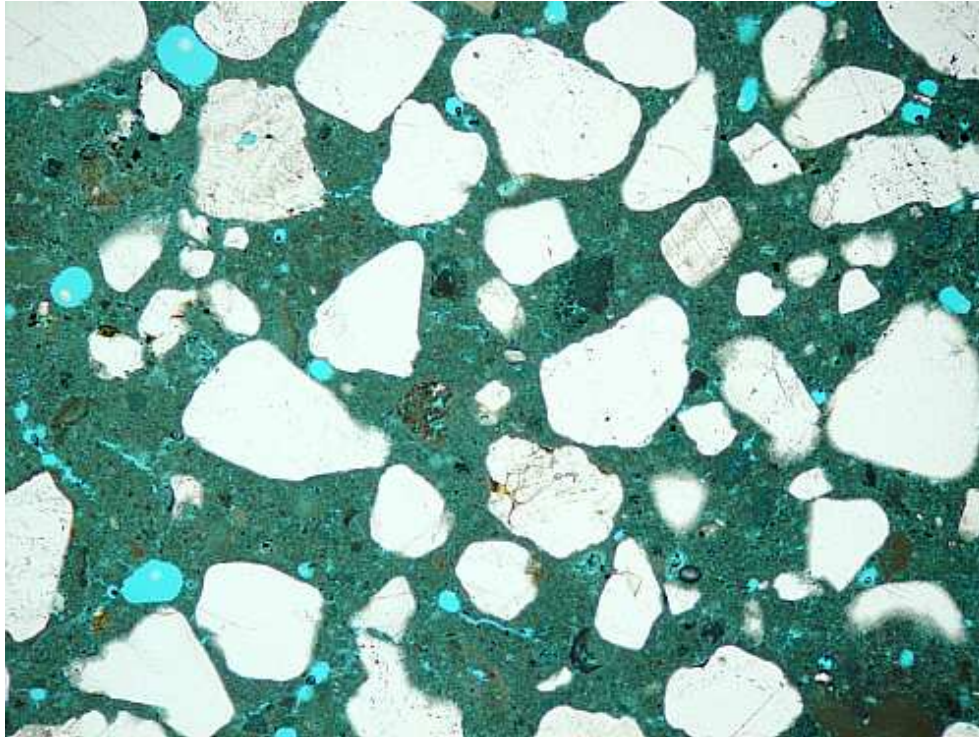
Dieser Befund steht im Widerspruch zu den ebenfalls zu beobachtenden rissfreien und dichten Gefügen von zum Teil mehreren hundert Jahren alten historischen Kalkmörteln. In Abb. 1 ist zum Vergleich ein solches Gefügebild gezeigt. Es zeichnet sich durch ein dichtes karbonatisches Bindemittel ohne nennenswerte Rissbildungen aus.

Abb. 1: Gefüge eines ca. 300 Jahre alten historischen Luftkalkmörtels im Lichtmikroskop [Bildbreite: 2,6 mm]  
Zwischen den hellen Zuschlagskörnern (Quarzsand) ist das dunkler erscheinende karbonatische Bindemittel zu erkennen.

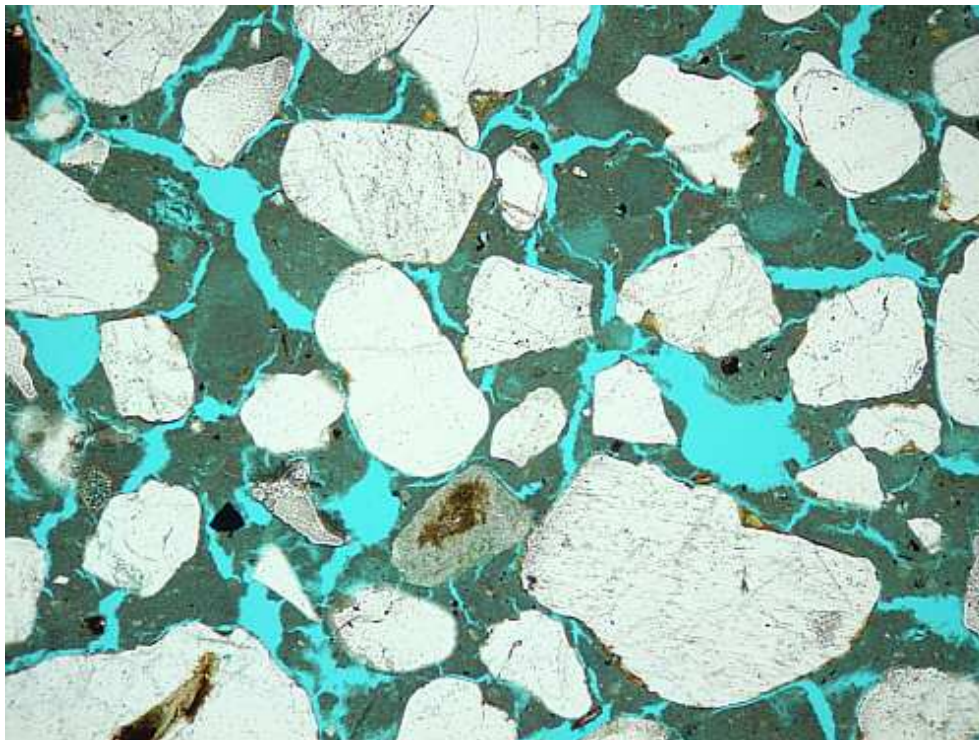
Die bisherige Erfahrung bei der Verwendung von reinen Kalkmörtelsystemen zeigt, dass im mikroskopischen Gefügebild eine charakteristische Entwicklung von Schrumpfrissen beobachtet werden kann. Abb. 2 zeigt das Gefügebild eines mit modernen Methoden hergestellten Sumpfkalkmörtels (Dünnschliff im Lichtmikroskop) mit einem ausgeprägten Netzwerk an Schrumpfrissen in der Bindemittelmatrix, das die Eigenschaften des Mörtels negativ beeinflusst.

Abb. 2: Gefüge eines neu hergestellten Sumpfkalkmörtels im Lichtmikroskop [Bildbreite: 2,6 mm]  
Das Bindemittel weist ein ausgeprägtes Netz an Schrumpfrissen auf.

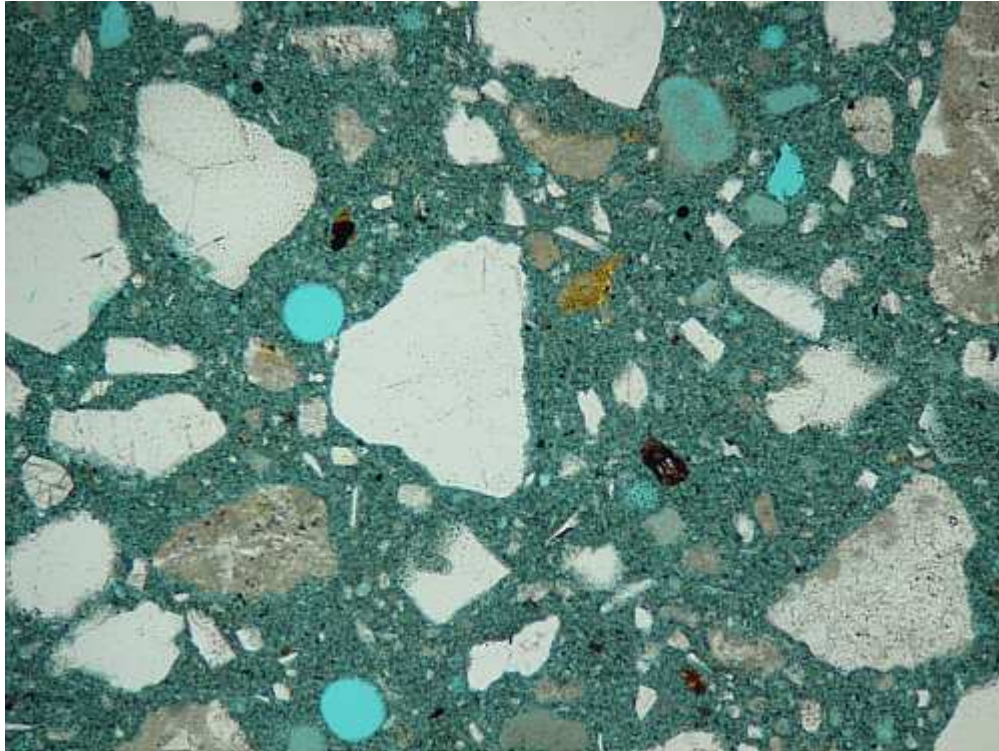
Erste mikroskopische Untersuchungen an den am Bremer Rathaus verwendeten Mörteln zeigen eine erstaunlich gute Bindemittelentwicklung ohne übermäßige Schrumpferscheinungen. Der verwendete Kalk ist mit geringen Anteilen an natürlichen Zusätzen versetzt (Ziegelmehl, Talkum, u.a.), die die Bindemittelentwicklung offenbar positiv beeinflusst haben. Systematische Untersuchungen zu diesen Effekten liegen allerdings noch nicht vor.

Abb. 3: Gefüge des am Bremer Rathaus verwendeten Kalkmörtels im Lichtmikroskop [Bildbreite: 2,6 mm]  
Das Bindemittel ist frei von Schrumpfrissen. Auch die geringen Mengen natürlicher Zusätze (z.B. Ziegelmehl) sind als rote Partikel im karbonatischen Bindemittel erkennbar. Außerdem zeichnet sich der Mörtel kreisrunde Luftporen aus (hier während der Präparation mit blauem Kunstharz gefüllt), ähnlich wie beim historischen Mörtel in Abb. 1.

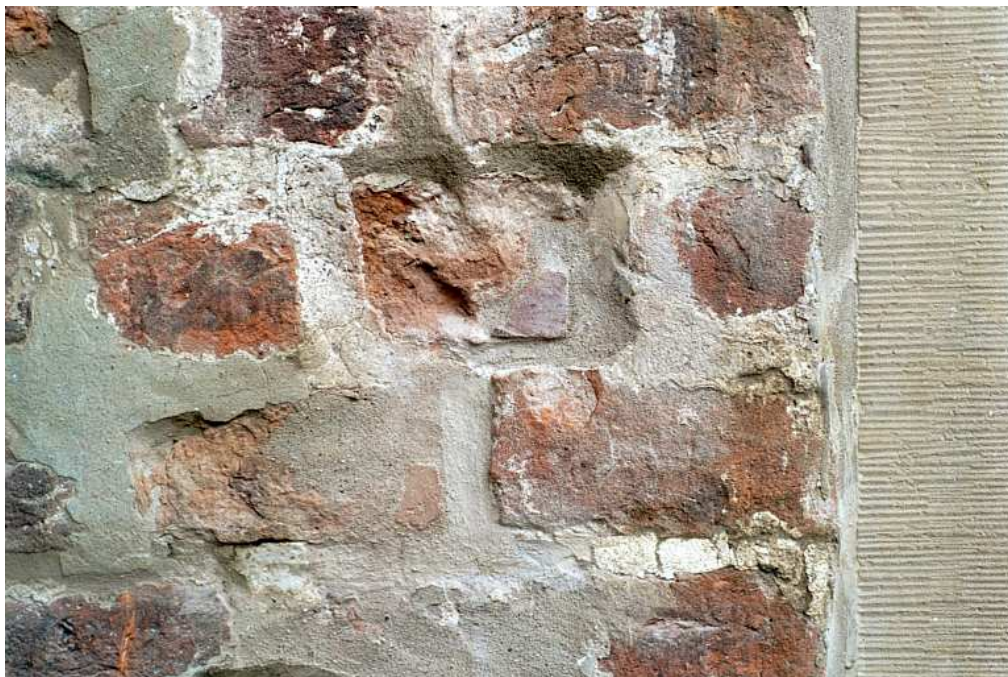
Die Fassade des Bremer Rathauses zeichnet sich durch eine große Anzahl neuerer und alter Ver fugungen aus. Zum Teil können selbst die in der jüngsten Sanierungsmaßnahme ein- oder aufgetragenen Fugenmörtel von dem historischen Material bzw. den Maßnahmen vorheriger Restaurierungen kaum unterschieden werden (Abb. 4).

Abb. 4: Detailaufnahme eines Mauerwerksbereichs des Bremer Rathauses  
Das Fugennetz zeichnet sich durch eine große Vielzahl verschiedener  
Materialien aus älteren und jüngeren Restaurierungsmaßnahmen aus.

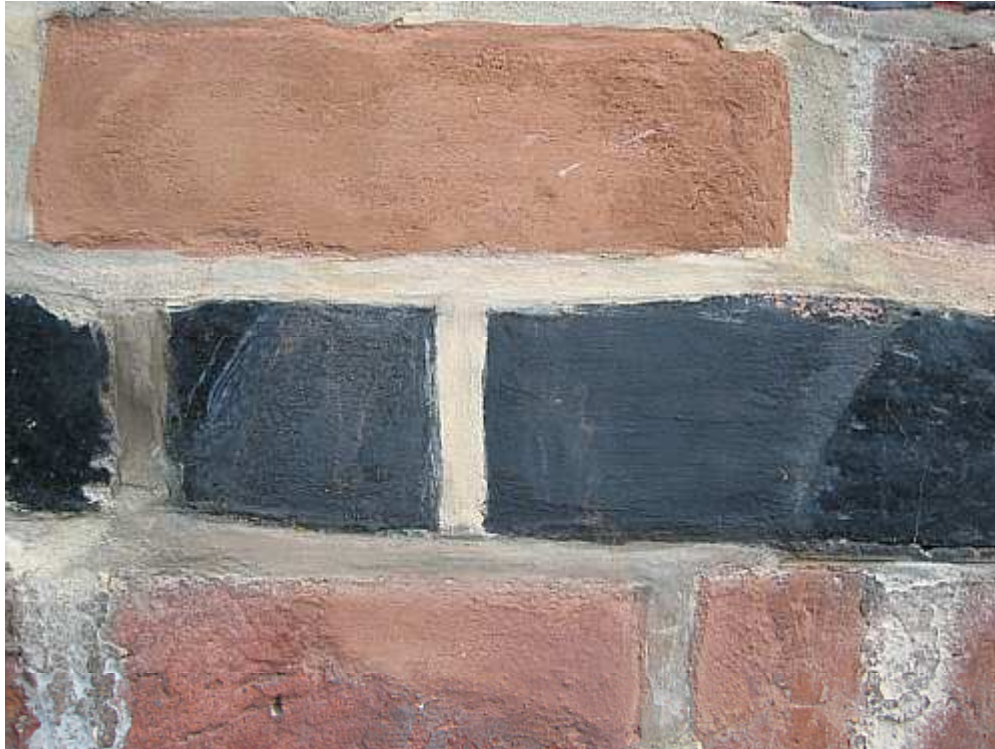
Es wurden z. T. großflächige, bis einige Zentimeter tiefe, Fehlstellen mit mehrlagigem Kalkputzauftrag neu aufgebaut. Dabei wurde dieser Mörtel pigmentiert oder die Farbigkeit durch Auftrag von Kalkschlämmen als Retuschen erreicht. Auf diese Weise wurden sowohl rote Ziegelsteine als auch schwarz glasierten Steine nachgestellt. Auch breite Risse im Mauerwerk wurden durch Mörtelergänzungen geschlossen und farblich angepasst (Abb. 5). Dabei hat zunächst insbesondere die schwarze Pigmentierung Probleme bereitet.

Abb. 5: In einigen Bereichen sind größere Fehlstellen durch mehrlagigen Auftrag von Kalkmörtelmaterial geschlossen worden. Dabei ist die Originalfarbigkeit durch Pigmentierung des Mörtels selbst oder durch Auftrag einer dünnen farbigen Schlämme erreicht worden

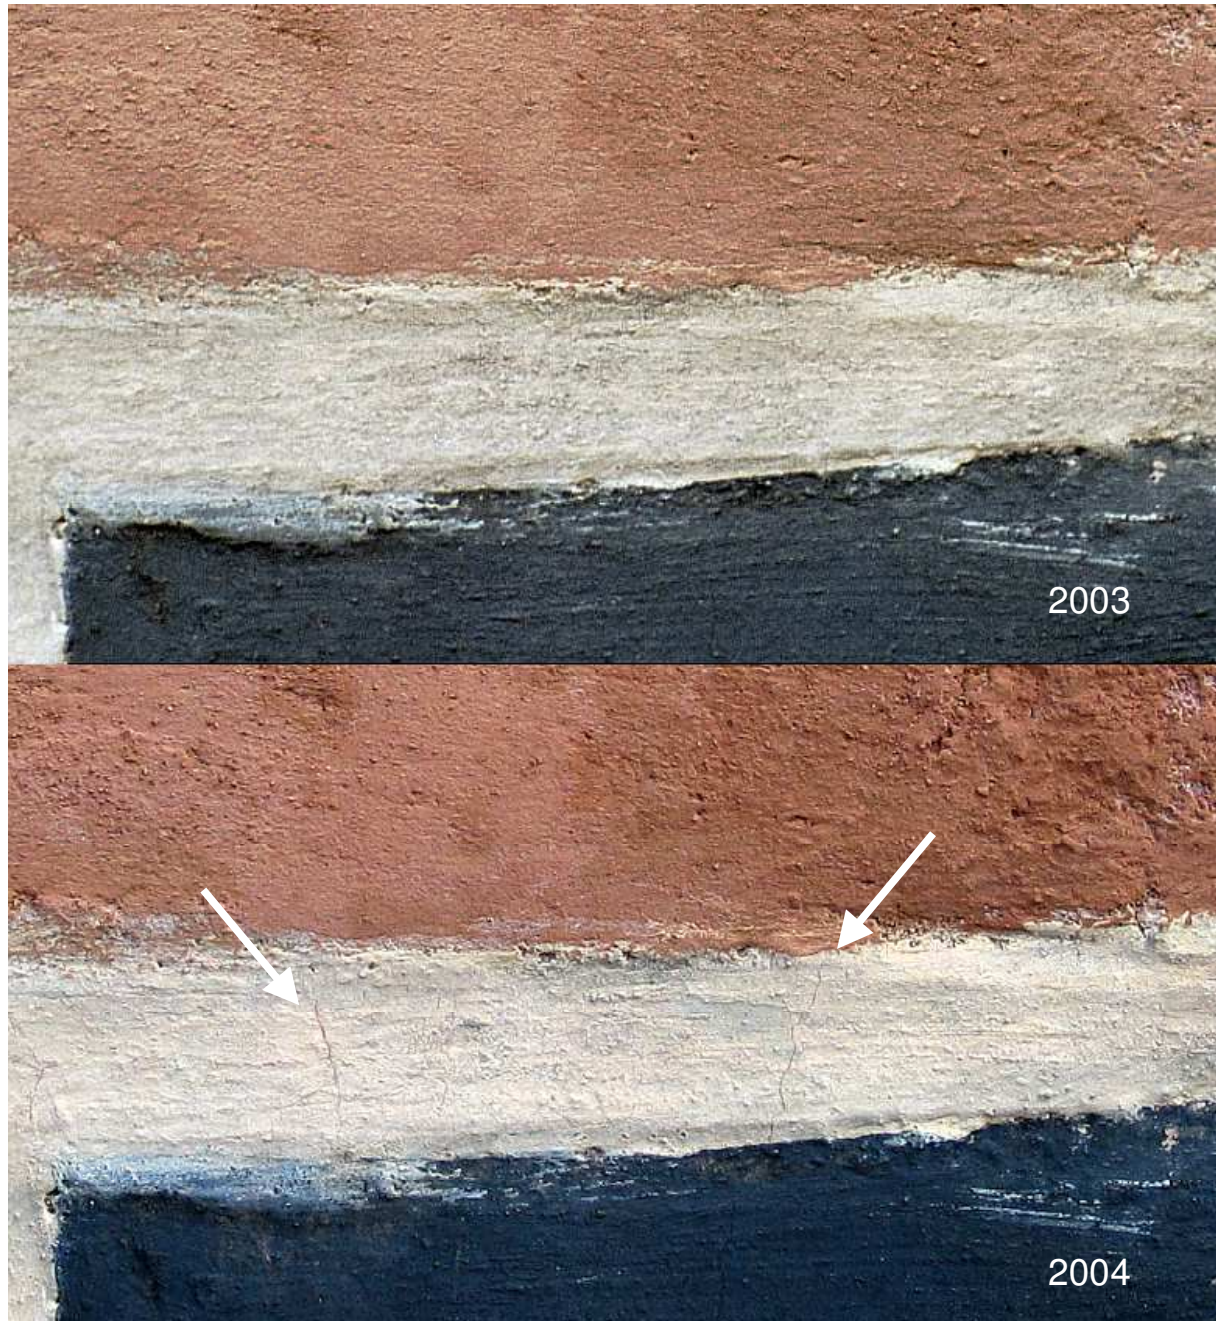
Bereits nach kurzer Zeit traten teilweise an einigen Fugenflanken Haarrisse auf. Hierbei ist allerdings noch zu klären, ob diese Risse auf Grund einer Schrumpfung des Mörtelmaterials oder durch mechanische Schwingungen, insbesondere durch die häufig vorbeifahrenden Straßenbahnen direkt am Bremer Rathaus, entstanden sind.

Die MPA Bremen hat bereits in Zusammenarbeit mit dem Landesamt für Denkmalpflege Fotodokumentationen von ausgewählten Monitoringfeldern in den Jahren 2003 und 2004 auf der Grundlage der vorliegenden Unterlagen durchgeführt. In Abb. 7 ist eine Stelle gezeigt, die nach einem Jahr deutliche Feinrisse in der Fuge zeigte.

Abb. 7: Vergleich einer neuen Fuge durch Makroaufnahmen derselben Stelle aus den Jahre 2003 und 2004. Es sind deutliche Haarrisse entstanden (Pfeile), deren Ursache durch mikroskopische Untersuchungen geklärt werden kann.

Bei den geplanten Monitoring-Aktivitäten soll insbesondere die Entwicklung der feinen Risse in den Neuverfugungen beobachtet werden. Sobald makroskopisch neue Risse entstehen bzw. Änderungen beobachtet werden, sollen kleine Proben zur mikroskopischen Untersuchung entnommen werden.
