## Orientierungsinspektion

### **Aachener Rathaus**

vom 0.-04.11.1992 mit dem Labormobil

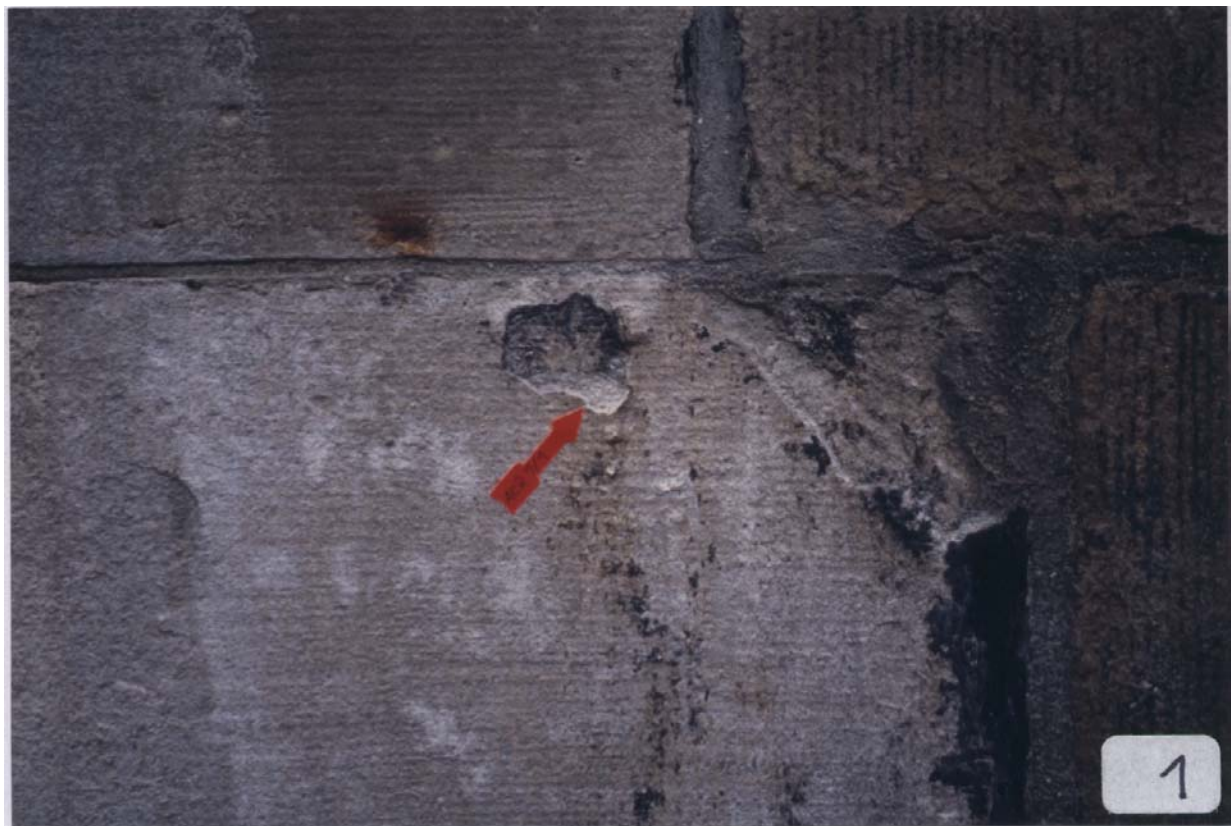
Abb. 1: Probenahmestelle ACR 1/1

Probenstelle: Westl. des Marientores, 1. Quader über Sockel, 2. Quader von W, Schale aus hellem, feinkörnigen Sandstein auf gereinigter und gefestigter Fläche

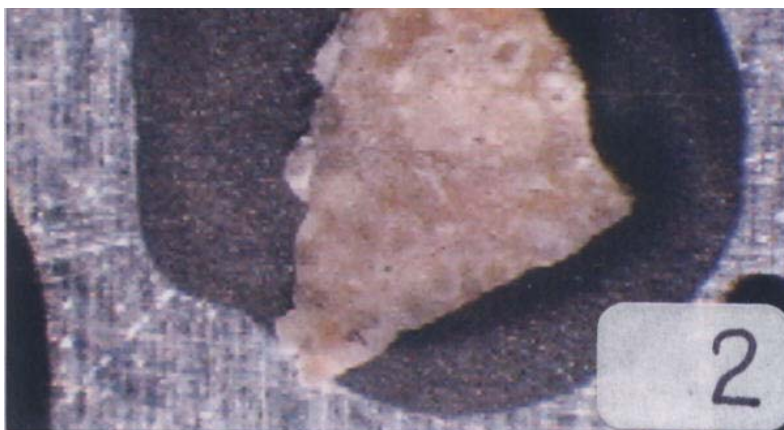
Ergebnis: Die im SteMi glänzend wirkende Oberfläche der Sandsteinschale (Abb. 2) zeigt eine starke Vergipsung (Abb. 3, 4, 5). Die Gipskristalle haben hauptsächlich eine tafelige Ausbildung (Abb. 3) und stellenweise deutet ihre Oberfläche auf eventuelle Lösungsvorgänge hin (Abb. 5). Deutlich sind im REM Reste einer früheren Kieselgelbehandlung (Abb. 6) als dünne Haut (Abb. 5) zu erkennen.

Abb. 2: SteMi-Aufnahme des Schalenstücks, Bildbreite 10.2 mm

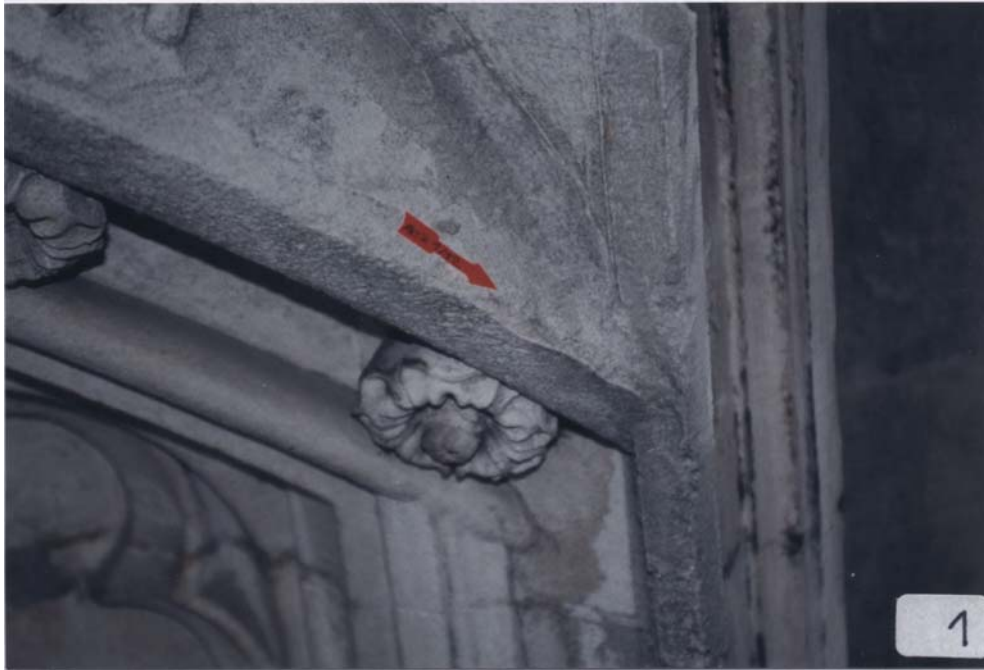
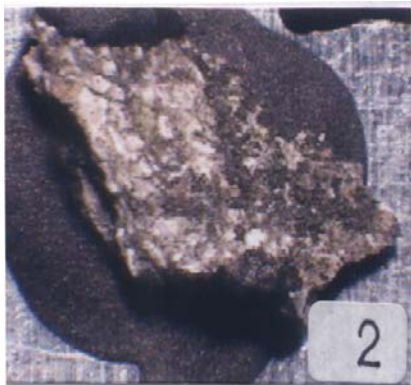
## ACR 1/2 (4604) Tafel II

Ergebnis: Es handelt sich um einen dolomitischen Kalkstein (Abb. 4), der an der Oberfläche einen Kieselsäurebelag (Abb. 3, 5) mit deutlichen Schwindrissen (Abb. 3) besitzt. Unter diesem Kieselsäurebelag existieren scheinbar Lösungsstrukturen an den darunter befindlichen Kristallen (Abb. 6). Die im SteMi-Bild dunklen bis grünen Bereiche (Abb. 2) enthalten reichhaltigen biologischen Bewuchs (Abb. 7). Salze wurden bei dieser ersten Orientierungsuntersuchung nicht beobachtet.

- Abb. 1: Probenahmeort AC 1/2
- Abb. 2: SteMi-Aufnahme der Oberfläche des Schalenstücks, Bildbreite 10.2 mm
- Abb. 3: REM-Aufnahme (RE-Darstellung) der Oberfläche mit Resten eines Kieselsäurebelags mit Schwindrissen
- Abb. 4: EDX-Übersichtsspektrum des dolomitischen Kalksteines, der Siliziumpeak ist vermutlich dem Rest der Kieselsäure zuzuordnen
- Abb. 5: EDX-Spektrum eines Kieselsäurerestes an der Schalenoberfläche
- Abb. 6: REM-Aufnahme (RE-Darstellung) von Lösungsstrukturen auf den Kristallen ehemals unterhalb des Kieselsäurebelags
- Abb. 7: REM-Aufnahme (RE-Darstellung) des biologischen Bewuchses auf der Schalenoberfläche

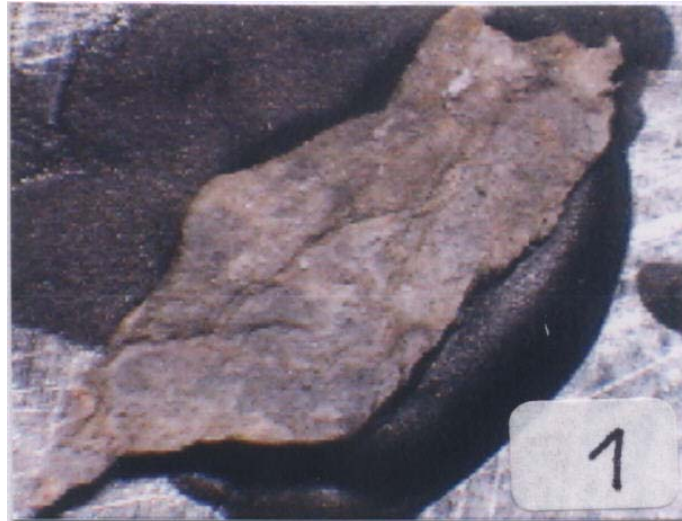
### ACR 1/3 (4605) Tafel III

Ergebnis: Die glatte Oberfläche des Kalksteines kridet stark ab. Mikroskopisch erkennt man, stärker als in Probe ACR 1/2, Reste eines Kieselgels (Abb. 3, 4, 5). Auch sind hier die Schwindrisse des Kieselgelüberzugs deutlich ausgeprägter (Abb. 3). Auf der Kieselgeloberfläche sind einige kleine (max. 2 µm) Kalkpartikel (Abb. 2) beobachtet worden, unterhalb des Kieselgelbelags sind diese Partikel in großer Menge vorhanden (Abb. 5). Möglicherweise liegt hier der Grund für das makroskopisch sichtbare Abkriden. Im Gegensatz zu Probe ACR 1/2 wurden keine Strukturen beobachtet, die auf biologischen Bewuchs hindeuten. Salze wurden ebenfalls nicht nachgewiesen

- Abb. 1: SteMi-Aufnahme der Kalksteinschalenoberfläche, Bildbreite 10.2 mm
- Abb. 2: EDX-Spektrum der Kalksteinschale
- Abb. 3: REM-Aufnahme des Kieselgelbelags auf der Kalksteinschalenoberfläche mit deutlichen Schwindrissen
- Abb. 4: EDX-Spektrum des Kieselgelbelags auf der Kalksteinschalenoberfläche
- Abb. 5: REM-Detailaufnahme von Resten des Kieselgels mit Kalkpartikeln auf und gehäuft unterhalb des Kieselgelbelags, Ursache für das starke Abkreiden der Kalksteinoberfläche?

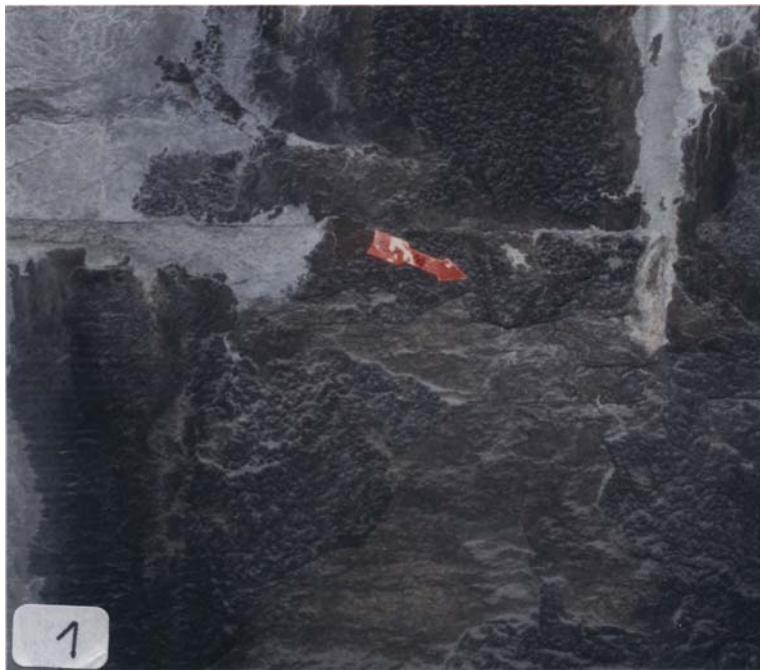
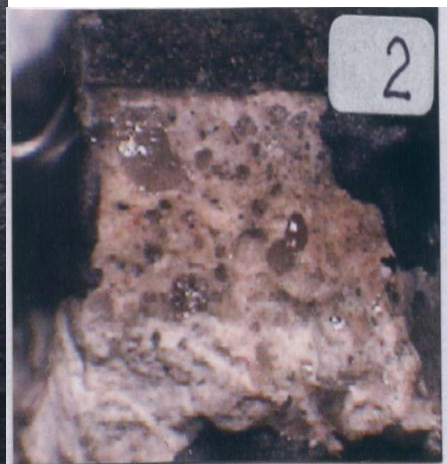
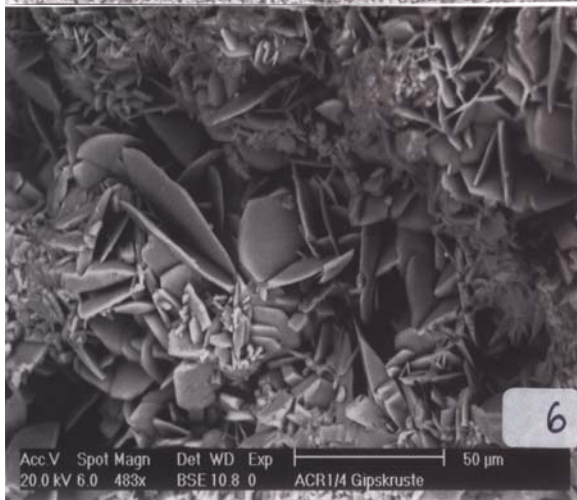
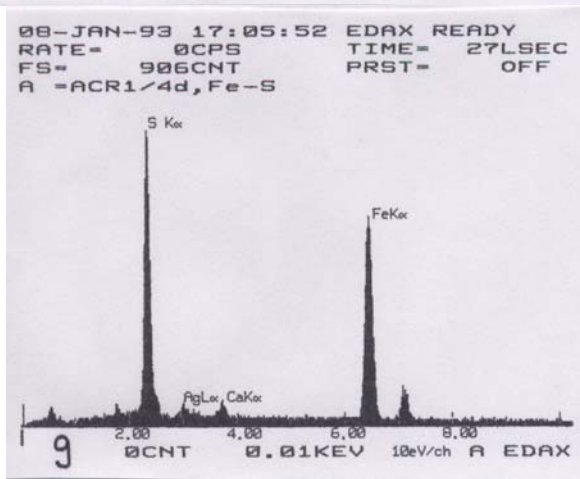
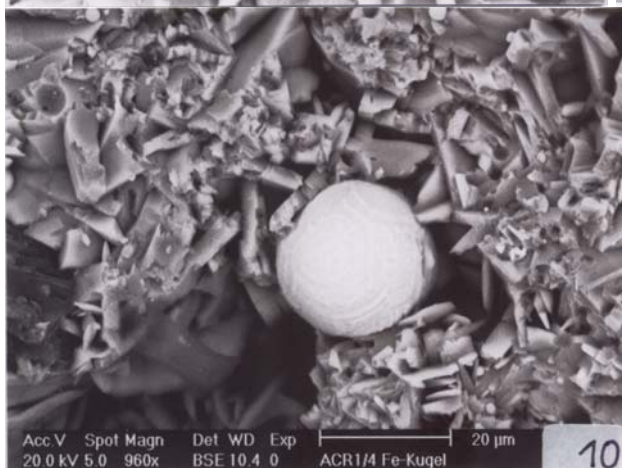
## ACR 1/4 (4606) Tafel IV

Ergebnis: Bei der schwarzen Kruste handelt es sich um eine max. 1.5 mm dicke Gipskruste (Abb. 3, 7). Die Gipskristalle haben im äußeren Bereich vorwiegend tafeligen Habitus mit Eisensulfid- (Abb. 8, 9) und Eisenoxidpartikeln (Abb. 10, 11) sowie Flugasche und wenigen biologischen Partikeln (nicht dokumentiert), im kontaktnahen Bereich zum Mörtel wird das Gefüge hingegen deutlich dichter (Abb. 4A). Der Kontaktbereich selbst zeichnet sich durch ein feinstrukturiertes Gefüge (Abb. 4B) ab. Es ist deutlich eine Abnahme des Gipsgehaltes zu verzeichnen, dagegen steigt der Gehalt an Calcium. Der Mörtel unterhalb der Gipskruste (Abb. 4C) ist calcitisch gebunden (Abb. 5) mit nur sehr geringem Gipsanteil. Das Gefüge der Kalkmatrix ist aufgelockert und wird in einer Tiefe von ca. 2 mm dichter (Abb. 3).

- Abb. 2: SteMi-Aufnahme des Kalkmörtels mit schwarzer Kruste im Querbruch, Bildbreite 10.2 mm
- Abb. 3: REM-Übersichtsaufnahme (RE-Darstellung) des Querbruchs, deutlich sichtbar ist der Aufbau: Kruste - Grenzfläche - Mörtel mit lockerer Matrix - Mörtel mit dichter Matrix

- Abb. 4: REM-Aufnahme (RE-Darstellung) des Kontaktbereiches Kruste(A)/Mörtel(C) mit deutlich sichtbarer, im Gefüge abweichender, Grenzfläche(B)
- Abb. 5: EDX-Spektrum des calcitischen Bindemittels des Mörtels

- Abb. 6: REM-Aufnahme der hauptsächlich tafelligen Gipskristalle im äußeren Bereich der schwarzen Gipskruste
- Abb. 7: EDX-Spektrum von Gips der schwarzen Kruste

- Abb. 8: REM-Detailaufnahme (RE-Darstellung) der schwarzen Gipskruste mit Eisensulfid und Flugaschekugel
- Abb. 9: EDX-Spektrum von Eisensulfid in der schwarzen Gipskruste

- Abb. 10: REM-Aufnahme von Eisenoxid in der schwarzen Gipskruste
- Abb. 11: EDX-Spektrum von Eisenoxid in der schwarzen Gipskruste

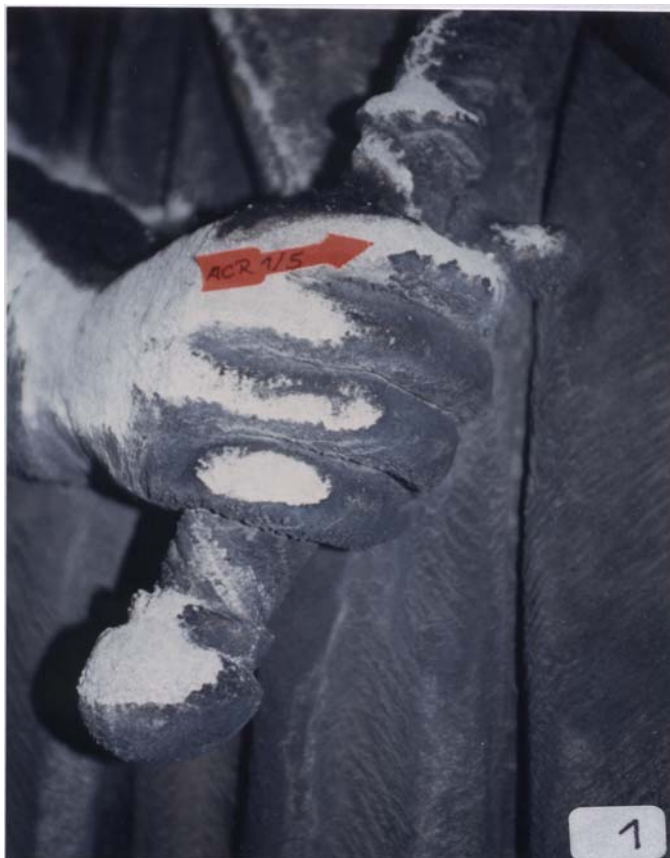
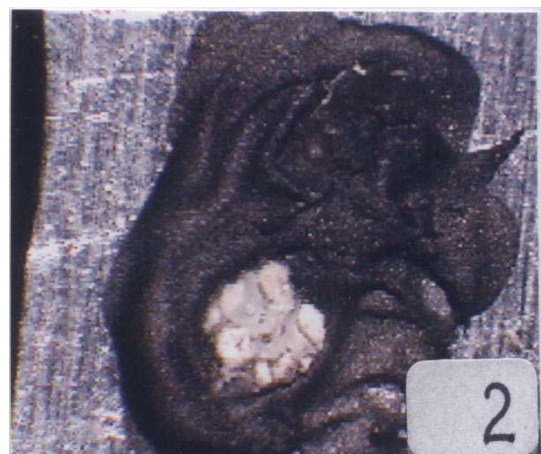
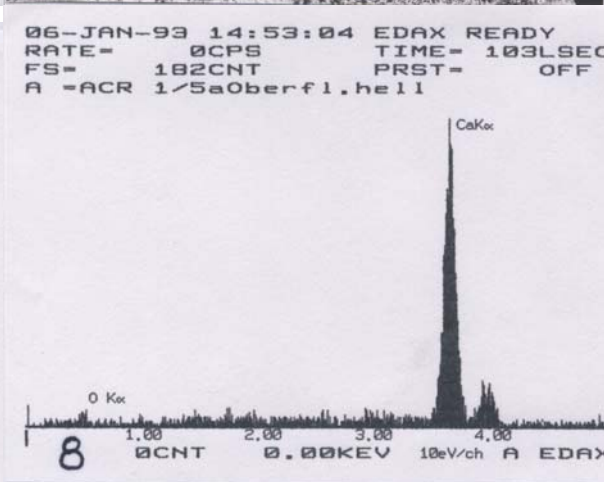
### ACR 1/5 (4607) Tafel V

Ergebnis: Die schwarze Kruste auf der Savonnierfigur erwies sich bereits bei der Probennahme als extrem fest auf dem Untergrund anhaftend. Sie erscheint im REM versintert (Abb. 3) mit deutlichen Rissen

(Abb. 4) und besteht aus Silizium, Calcium und geringfügig Gips (Abb. 5). Die nicht geschwärzte Oberfläche (Abb. 2 unten, 6) zeigt eine deutliche Sedimentstruktur mit mikritischen Ooiden mit stellenweise geringem Gipsanteil (Abb. 7) sowie einem Saum und Zwickelfüllungen aus Sparit (Abb. 8). Hier wurde eine deutliche Umwandlung von Sparit zu Mikrit (Abb. 9) beobachtet.

- Abb. 1: Probennahmestelle ACR 1/5
- Abb. 2: SteMi-Aufnahme der Probe ACR 1/5, oben mit schwarzer Kruste, unten ohne schwarze Kruste, Bildbreite 4 mm
- Abb. 3: REM-Aufnahme (RE-Darstellung) der versinterten Oberfläche der schwarzen Kruste
- Abb. 4: REM-Übersichtsaufnahme (RE-Darstellung) der schwarzen Kruste mit deutlicher Reißbildung
- Abb. 5: EDX-Spektrum der Zusammensetzung der schwarzen Kruste
- Abb. 6: REM-Aufnahme (RE-Darstellung) der ungeschwärzten Oberfläche des Savonnierkalksteins mit mikritischen Ooiden und Sparit als Saum und Zwickelfüllung
- Abb. 7: EDX-Spektrum der Ooide aus Mikrit und geringfügig Gips
- Abb. 8: EDX-Spektrum von Sparit als Saum um die Ooide und als Zwickelfüllung
- Abb. 9: REM-Detailaufnahme (RE-Darstellung) der Umwandlung von Sparit zu Mikrit

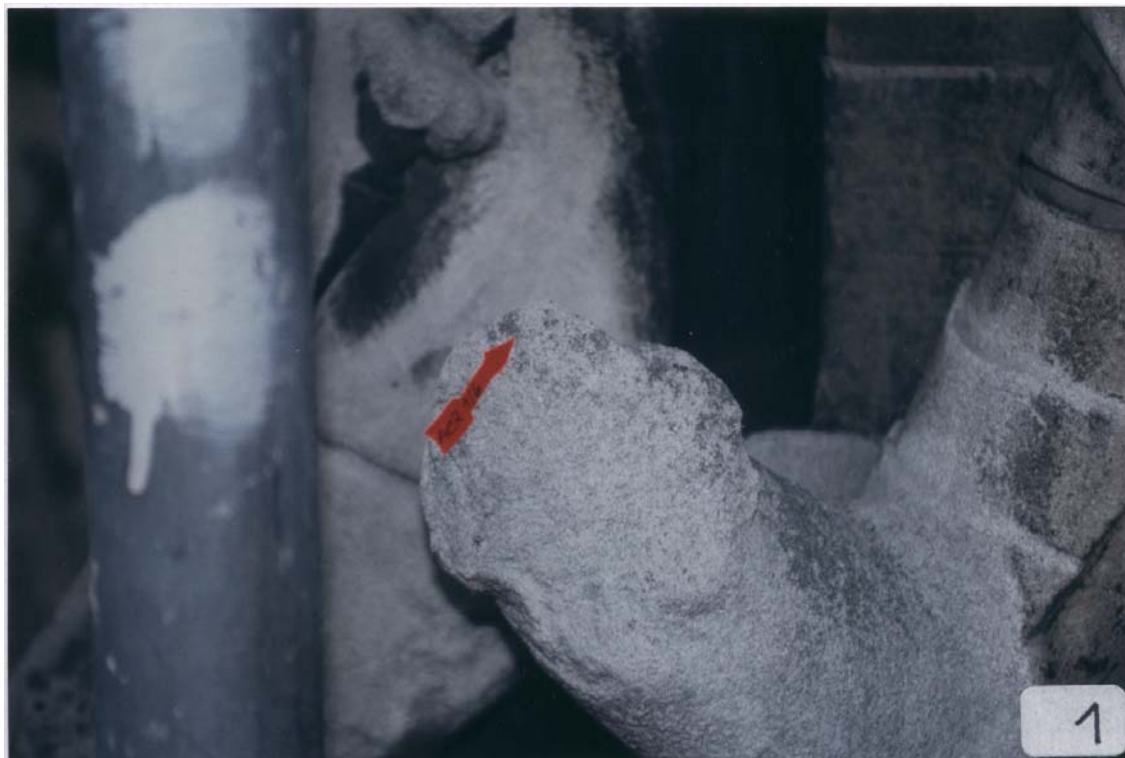
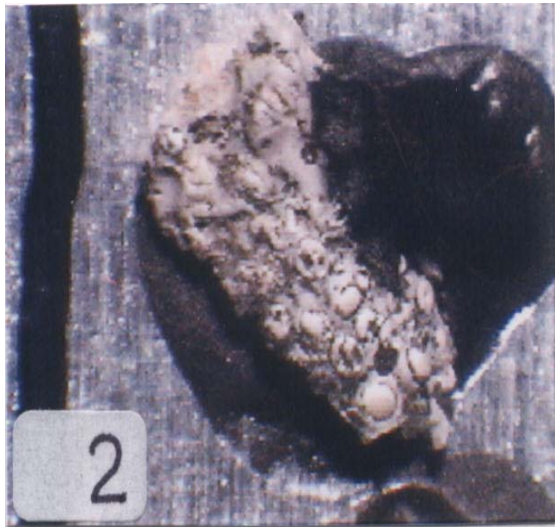
## ACR 1/6 (4608) Tafel VI

Ergebnis: Im Unterschied zum unbehandelten Savonnierkalk der Probe ACR 1/5 ist der mit Reinigungspaste behandelte Savonnierkalkstein dieser Probe bereits alteriert. Man erkennt deutlich die Verdrängung des Calcits, der ursprünglich die Ooide vollständig ausfüllte (Abb. 3). Um die angelösten Ooide ist ein Saum zu beobachten (Abb. 4), der hauptsächlich aus Silizium (Kieselgelrest?), geringem Gipsgehalt und Resten der ursprünglichen calcitischen Füllung besteht (Abb. 5). Ooide, die noch nicht angelöst sind, haben dagegen einen Saum aus biologischen Bestandteilen (Abb. 6). In den angewitterten Ooiden sind diese biologischen Bestandteile in der Restfüllung enthalten.

Der sparitische Saum sowie die Zwickelfüllung aus Sparit und Mikrit scheint im Gegensatz zu den Ooiden kaum verwittert (Abb. 3, 4).

- Abb. 1: Probennahmestelle ACR 1/6
- Abb. 2: SteMi-Aufnahme des Bruchstücks, Bildbreite 10.2 mm
- Abb. 3: REM-Übersichtsaufnahme (RE-Darstellung) der alterierten Savonierkalkstein-Oberfläche
- Abb. 4: REM-Detailaufnahme (RE-Darstellung) der verwitterten Ooide, des kaum verwitterten sparitischen Saumes sowie einem Saum zwischen beiden (Pfeil), vermutlich eine Anreicherung von Kieselgelresten (vgl. Abb. 5)
- Abb. 5: EDX-Spektrum der Kieselgelansammlung als Saum um einen alterierten Ooid (vgl. Abb. 4)
- Abb. 6: REM-Detailaufnahme des Kontaktbereichs Ooid/Sparit mit Anreicherung von Biologie an diesem Kontakt
- Abb. 7: EDX-Spektrum der calcitischen Ooidfüllung eines nicht alterierten Ooids (vgl. Abb. 6)
