Amtliche Materialprüfungsanstalt (MPA Bremen)

1. Untersuchungskampagne Mathiaskapelle, Kobern-Gondorf vom
23.-27.04.1990

Fragestellung: Identifizierung der Salzausblühungen und Gipsverteilung.

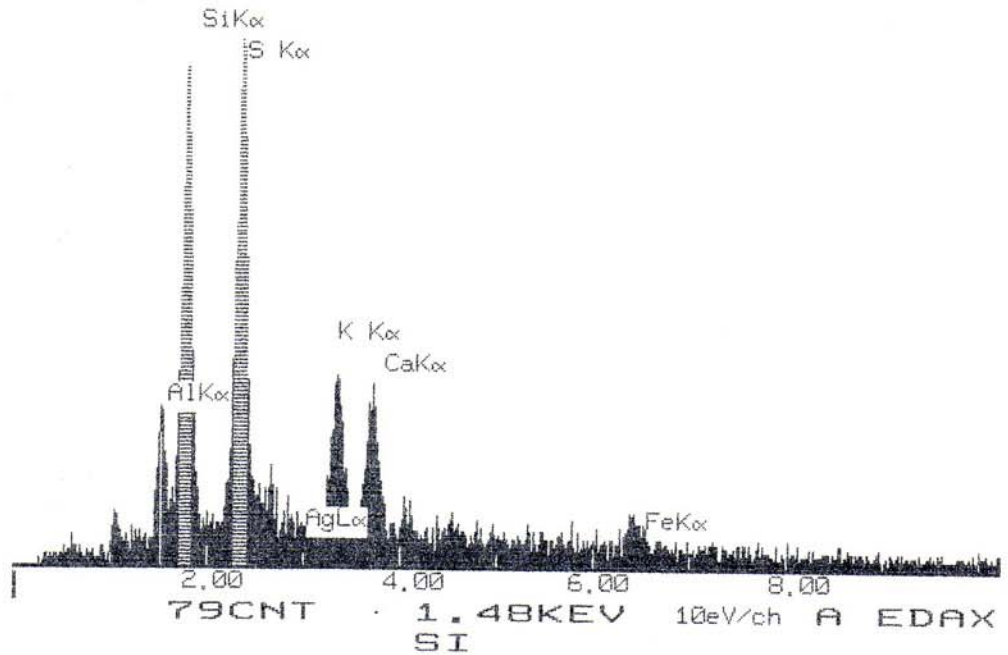
Abb.:10

Ergebnis: Abb.10 zeigt im Übersichtsspektrum sehr hohe S- und Si-Gehalte, daneben rel. hohe Anteile an K, Ca und Al sowie untergeordnet Fe. Hierbei handelt es sich, wie Abb.11 dokumentiert, hauptsächlich um Gips und vermutlich silikatische Stäube.

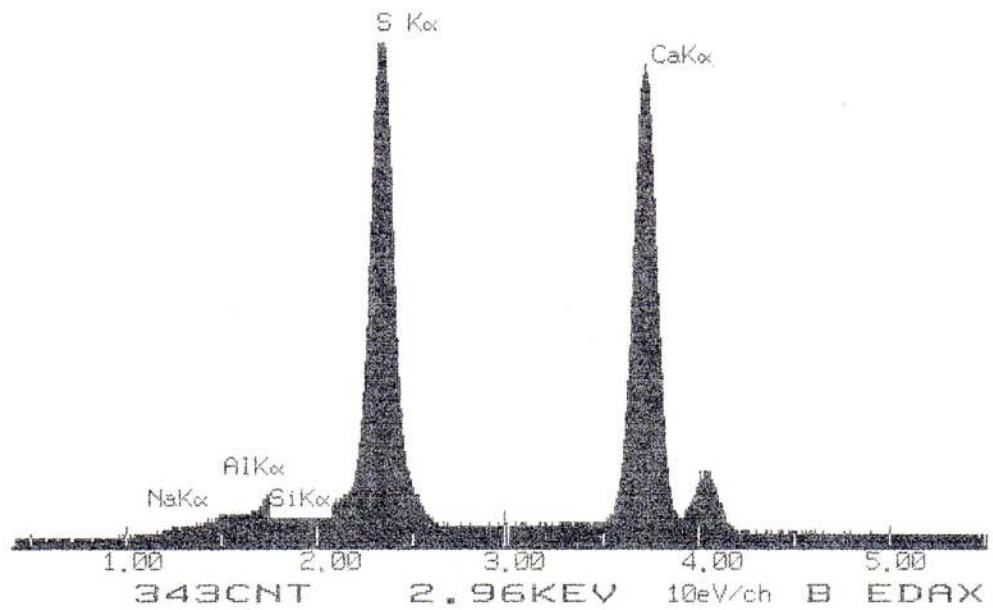
Abb.:13

Ergebnis: Die Probe wurde auf Wunsch von Herrn Dahmen (Fa.Pressbau) genommen. Eine EDX-Analyse ergab Gips (Abb.13, vgl.auch Abb.9).

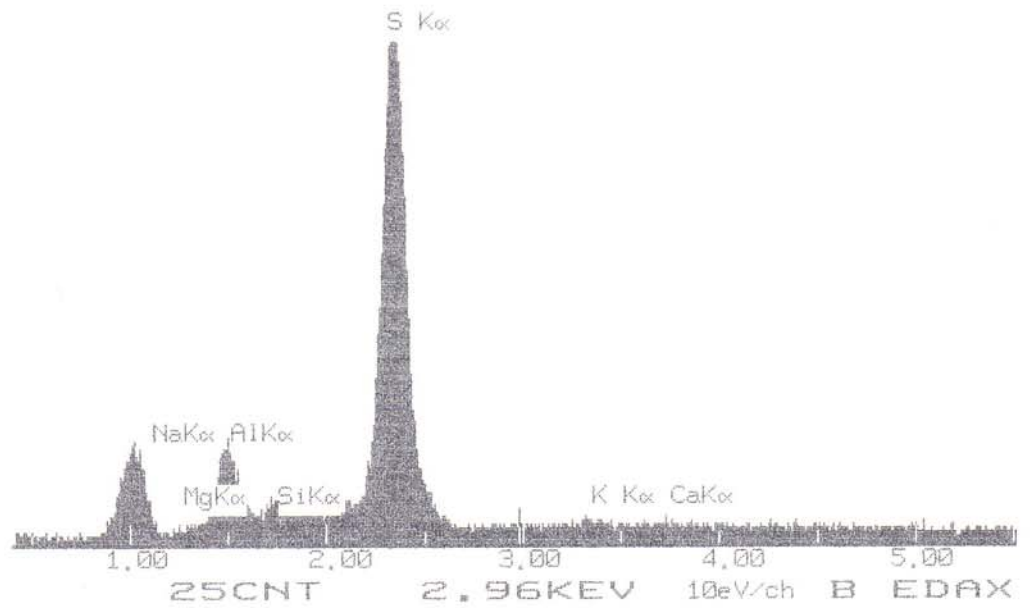
Abb.:18

Abb.18 zeigt das analoge Ergebnis wie Probe 7 (Abb.14), Probe 8 (Abb.16) und Probe 9 (Abb.17). Auffällig ist wieder der Anteil an Al in dieser Probe (vgl. Probe 2, Abb.5; Probe 5, Abb.12).

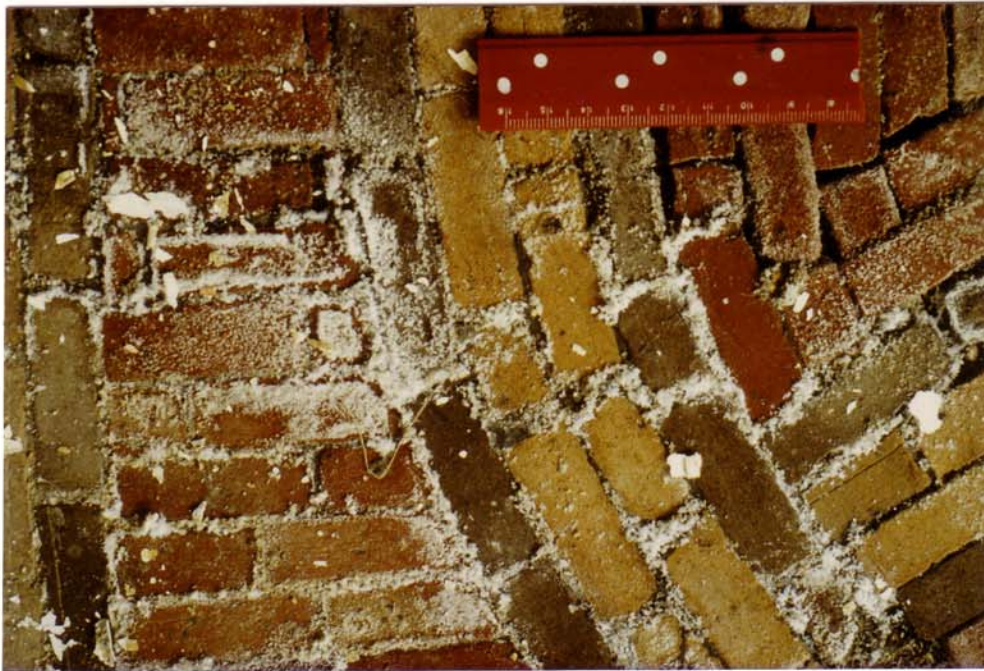
Abb.23: Salzausblühungen am Probenpunkt 5

Ergebnis: Abb.12 zeigt einen sehr hohen S-Anteil und relativ niedrige Peaks für Ca und Na, K jedoch in der Summe ausreichend, auf Sulfate zu verrechnen. Der extrem hohe Al-Gehalt ist wahrscheinlich zum Teil durch den Al-Probenträger unter der Schicht aus "Leit-C-Plast" bedingt, z.T. noch nicht geklärt (Aluminatphase ?)(Vgl. Abb.5, Probe 2).

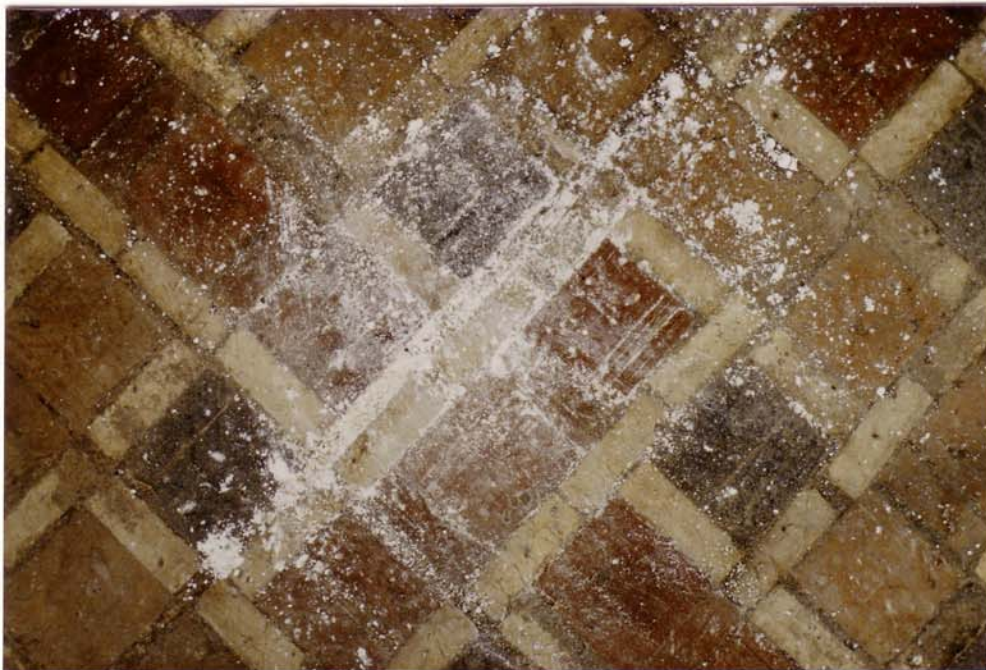
Abb.24: Gips am Probenpunkt 6

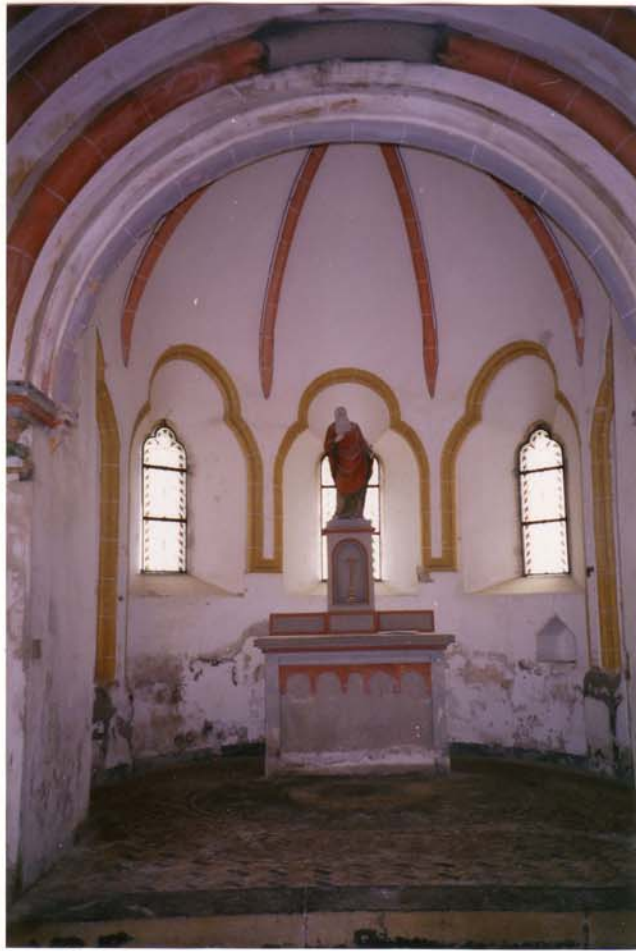
Abb.25: Übersicht Altarbereich mit Probenstellen 4-9

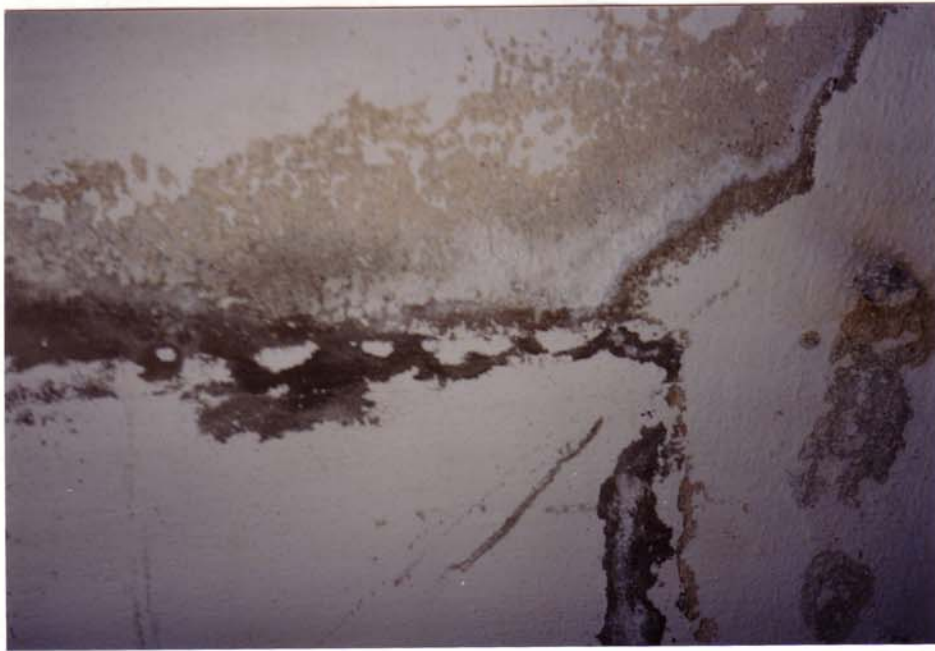
Abb.26: Na-Sulfat-Salz am Probenpunkt 8

Ergebnis: Abb.16 zeigt analoge Ergebnisse wie Probe 7 (Abb.14).

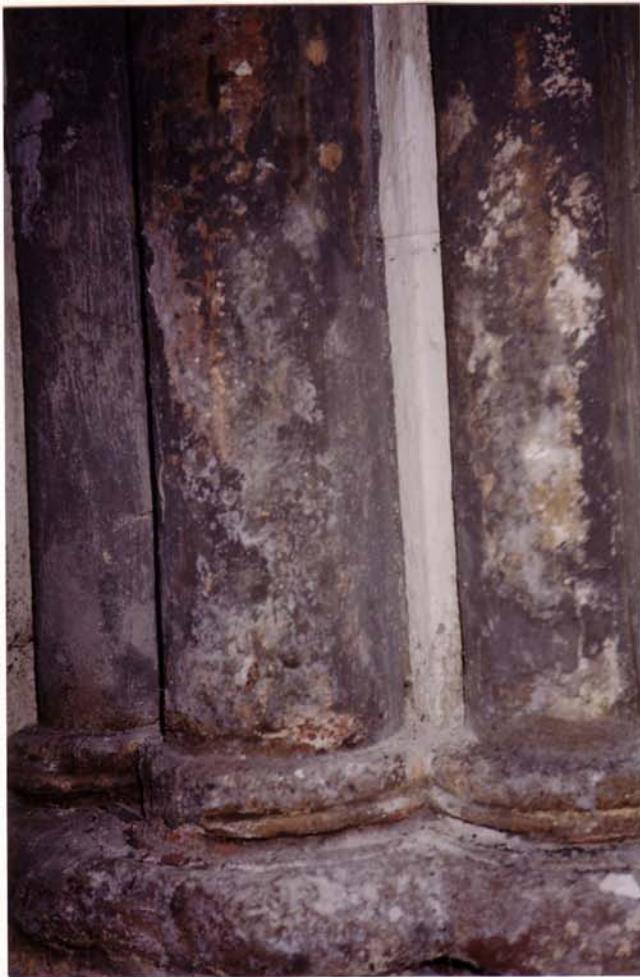
Abb.27: Na-Sulfat-Salz am Probenpunkt 10

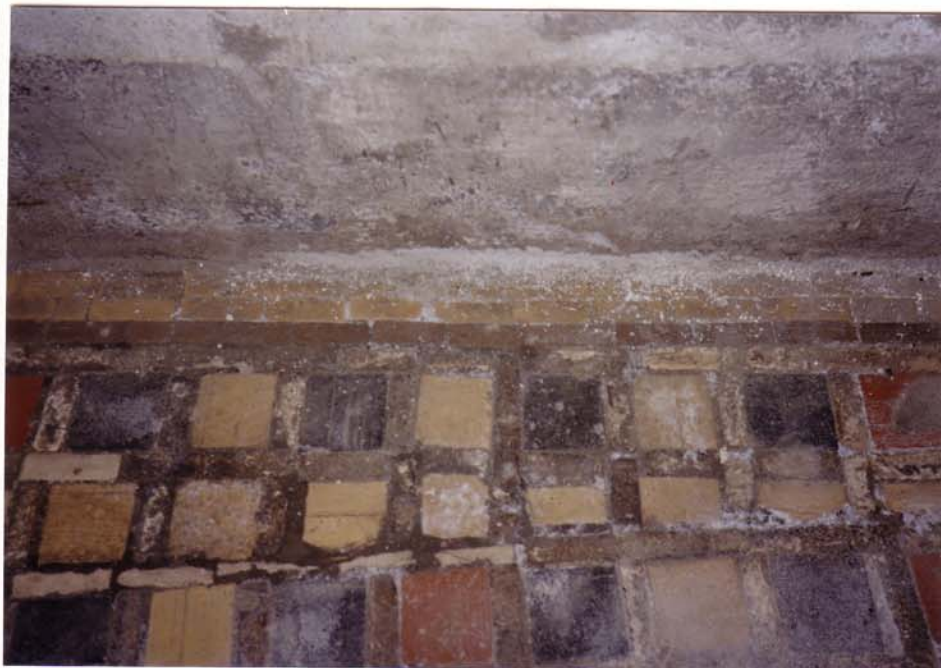
Abb.28: Na-Sulfat-Salz und Gips am Probenpunkt 11

Ergebnis: Das Ergebnis, im EDX-Spektrum der Abb.20 dargestellt, läßt sich ebenfalls mit dem Ergebnis der Proben 7,8 und 9 vergleichen. Daneben tritt jedoch auch Ca auf, was auf einen geringen Gipsanteil hinweist.

Ein zweiter Meßpunkt dieser Probe ist in Abb.21 dargestellt. Hier treten Ca und S stark in den Vordergrund, ebenfalls ein Hinweis auf Gips. Die Peakhöhen-Verhältnisse von Si, Al und z.T. von Kalium passen gut zu Spektren von Kalifeldspat, Muskovit und Tonmineralen.
