1. Untersuchungskampagne am Mariendom in Zwickau vom 14.10.- 18.10.1991

Zusammenfassung:

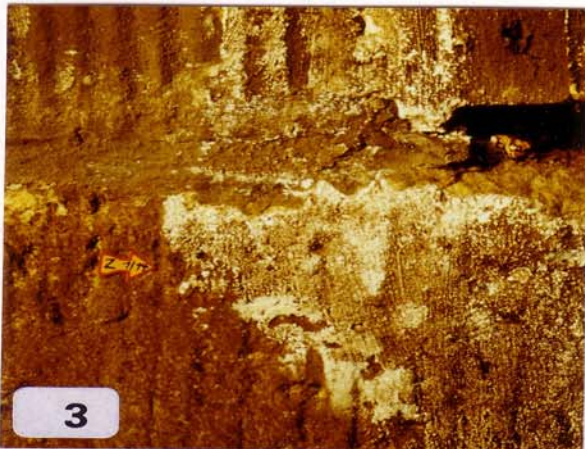
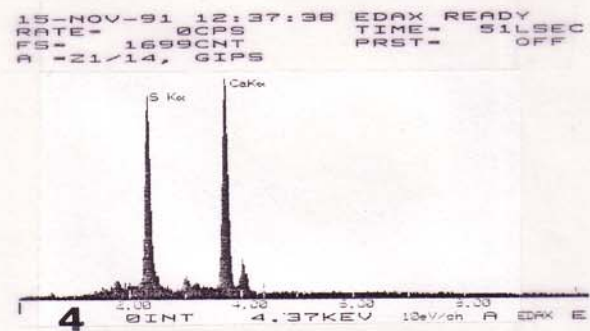
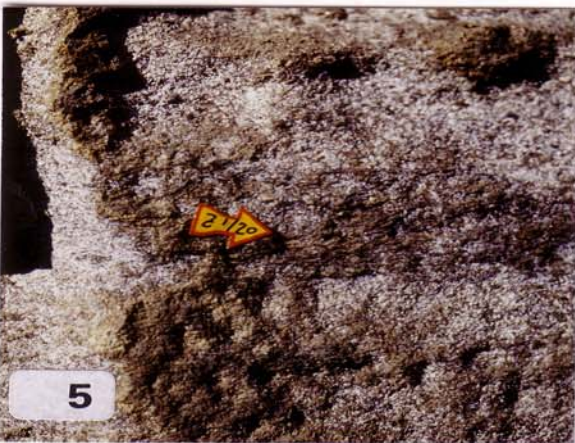
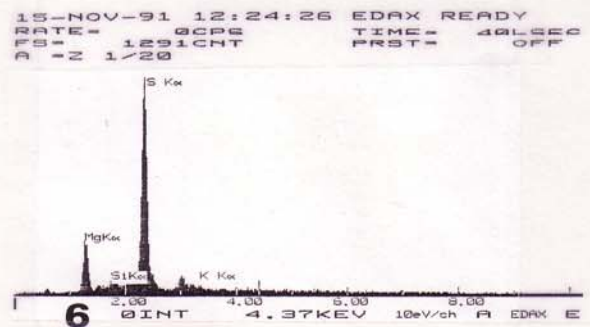
TAFEL IV (Z1/14,19+20)

Probenstelle: S-Fassade, 1. Nische E des W-Portals, W des Fensters, Salzausblühungen vor allem im Bereich der zurückgewitterten Fugen, ca. 2 m über Bodenniveau (Abb.1)

Ergebnis: Als Salze wurden Magnesiumsulfat ($\text{MgSO}_4 \cdot \text{H}_2\text{O}$) und Kaliumsulfat (K_2SO_4)(Abb.2) nachgewiesen. Der Nitrattest war negativ.

Probenstelle: S-Fassade Innenbereich, 1. Nische von W, unterhalb des Fensters (unter westlicher Fenstereinfassung), ca. 1 m über Bodenniveau, Salzausblühungen auf gelbe Sandsteinvarietät (Abb.3)

Ergebnis: Es handelt sich um reine Gipsausblühungen (Abb.4)

Probenstelle: Gleiche Außennische wie Z 1/19, E vom Fenster, ca. 2 m über Bodenniveau, Salzbelag auf Sandsteinquadern (Abb.5)

Ergebnis: Als Salze wurden Magnesiumsulfat ($\text{MgSO}_4 \cdot \text{H}_2\text{O}$)(Abb.6). Der Nitrattest war im Gegensatz zu Probe Z1/19 positiv. Vermutlich ist hier Kalium (Abb.7) das Kation (Kaliumnitrat).

- Abb.1: Probenentnahmestelle Z1/19
- Abb.2: EDX-Spektrum von $\text{MgSO}_4 \cdot \text{H}_2\text{O}$ und K_2SO_4 der Probe Z1/19
- Abb.3: Probenentnahmestelle Z1/14
- Abb.4: EDX-Spektrum von Gips der Probe Z1/14
- Abb.5: Probenentnahmestelle Z1/20
- Abb.6: EDX-Spektrum von $\text{MgSO}_4 \cdot \text{H}_2\text{O}$ der Probe Z1/20
- Abb.7: EDX-Spektrum von Kalium, vermutlich das Kation zum Nitrat der Probe Z1/20.

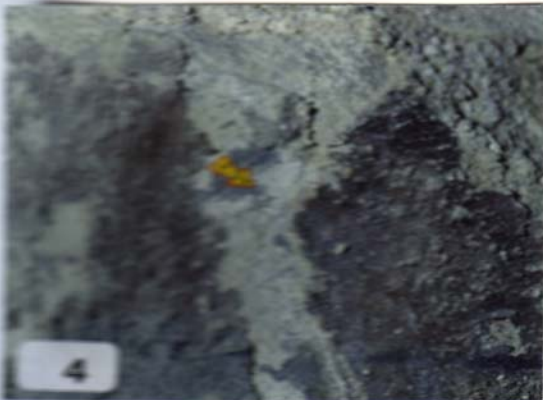
TAFEL V (Z1/15,16,17)

Probenstelle: S-Fassade, 2. Pfeiler von W, S-Flanke, ca. 2 m über Bodenniveau, Salz in der Fuge (Abb.1)

Ergebnis: Als Salze konnten Magnesiumsulfat ($\text{MgSO}_4 \cdot \text{H}_2\text{O}$)(Abb.2) und Gips ($\text{CaSO}_4 \cdot 2\text{H}_2\text{O}$)(Abb.3) nachgewiesen werden. Der Nitrattest war negativ.

Probenstelle: S-Seite Innenbereich, 2. Grabnische von W (gleiche Grabnische wie Z1/16), S-Wand, W des Fensters, ca. 1.5 m über Bodenniveau (Abb.4)

Ergebnis: Auch hier wurde ausschließlich Magnesiumsulfat ($\text{MgSO}_4 \cdot \text{H}_2\text{O}$)(Abb.5) und Gips (Abb.6) nachgewiesen. Der Nitrattest war ebenfalls negativ.

Probenstelle: S-Seite Innenbereich, 2. Nische von W (Grabnische), Altar an W-Wand mit Alabastersäulen, rechte Säule des linken Säulenpaares, ca. 10 cm über der Basis der Säule (Abb.7)

Ergebnis: Es wurde wie erwartet Gips (Abb.8) nachgewiesen.

- Abb.1: Probenentnahmestelle Z1/15
- Abb.2: EDX-Spektrum von $MgSO_4 \cdot H_2O$ der Probe Z1/15
- Abb.3: EDX-Spektrum von Gips und Silikat der Probe Z1/15
- Abb.4: Probenentnahmestelle Z1/17
- Abb.5: EDX-Spektrum von $MgSO_4 \cdot H_2O$ der Probe Z1/17
- Abb.6: EDX-Spektrum von Gips und Silikat der Probe Z1/17
- Abb.7: Probenentnahmestelle Z1/16
- Abb.8: EDX-Spektrum von Gips der Probe Z1/16

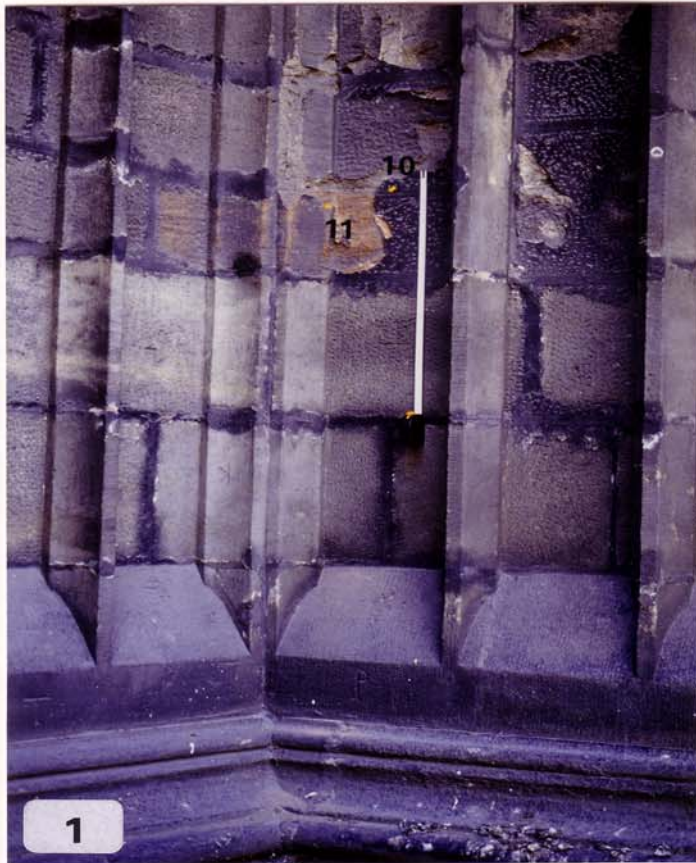
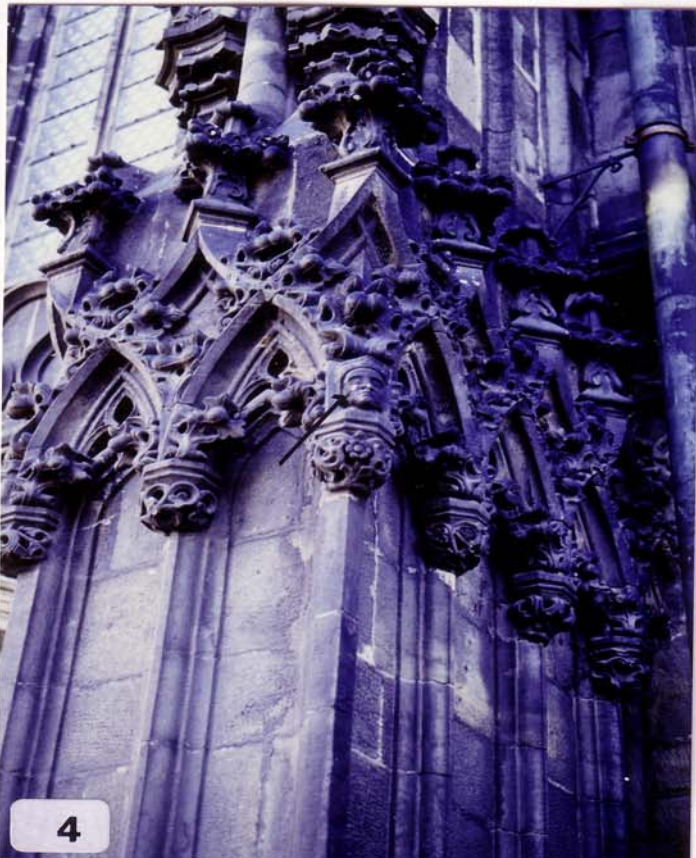
TAFEL VII (Z1/10,11,13)

Probenstelle: 9. Nische vom Hauptportal der S-Fassade in E-Richtung, SE-Flanke, Schwarze Kruste über Zement (über roter Sandsteinvarietät)(Abb.1)

Ergebnis: Die schwarze Kruste hat Gipszusammensetzung (Abb.2), wobei der Überschuß an Calcium vermutlich dem darunterliegenden Zement zuzuordnen ist.

Probenstelle: ca. 10 cm links von Z 1/10 (genau an der Ecke), schwarze aufstehende Kruste auf Sandsteinquader (Abb.1)

Ergebnis: Sowohl die Oberseite als auch die Bruchfläche besteht aus Gips und Kaliumsulfat (K_2SO_4)(Abb.3). Dabei stammt das Kalium vermutlich aus der Kalifeldspatverwitterung zu Kaolinit innerhalb des Sandsteins.

Probenstelle: N-Fassade, Pfeiler zwischen 1. und 2. Nische von E, W-Ecke, schwarze Kruste auf rechter Wange einer Figur, entnommen in ca. 3m Höhe (Abb.4)

Ergebnis: Es handelt sich um eine reine Gipskruste (Abb.5). Spuren von Biologie wurden nicht beobachtet

Abb.1: Probenahmestellen Z1/10+11

Abb.2: EDX-Spektrum von Gips der Probe Z1/10

Abb.3: EDX-Spektrum von Gips und K_2SO_4 der Probe Z1/11

Abb.4: Probenahmestelle Z1/13

Abb.5: EDX-Spektrum von Gips der Probe Z1/13

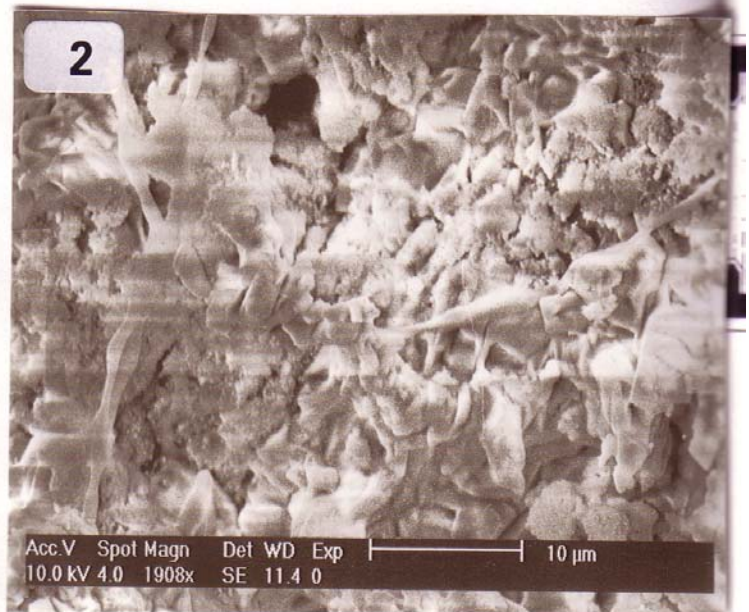
TAFEL XI (Z1/23)

Ergebnis: Die halb geschlossene Blase zeigt sowohl an der Außen- als auch an der Innenseite starken Gipsbelag (Abb.1,2). In Abb.2 werden biologische Spuren sichtbar. Die Schicht selbst ist keine Kalkschlämme. Als Elemente konnten neben dominantem Silizium Aluminium, Chlor, Calcium und Natrium, in Spuren auch Eisen und Kupfer (Abb.3) nachgewiesen werden. Möglicherweise handelt es sich um einen Silikatanstrich auf Wasserglasbasis

Abb.1: EDX-Spektrum von Gips am Beispiel der Innenseite der Probe Z1/23

Abb.2: REM-Darstellung (SE) der Gipskruste am Beispiel der Innenseite der Probe Z1/23, vermutlich mit Biologie

Abb.3: EDX-Spektrum der Zusammensetzung der Schicht, möglicherweise ein Silikatanstrich auf Wasserglasbasis
